DESGATE EM BARRAMENTO EM UM TORNO CONVENCIONAL, MODELO NARDINI MS 205: estudo de caso em uma empresa de Sertãozinho-SP-Brasil

OUT WEAR ON A CONVENTIONAL LATHE, NARDINI MS 205 MODEL: a case study in a company in Sertãozinho-SP-Brazil

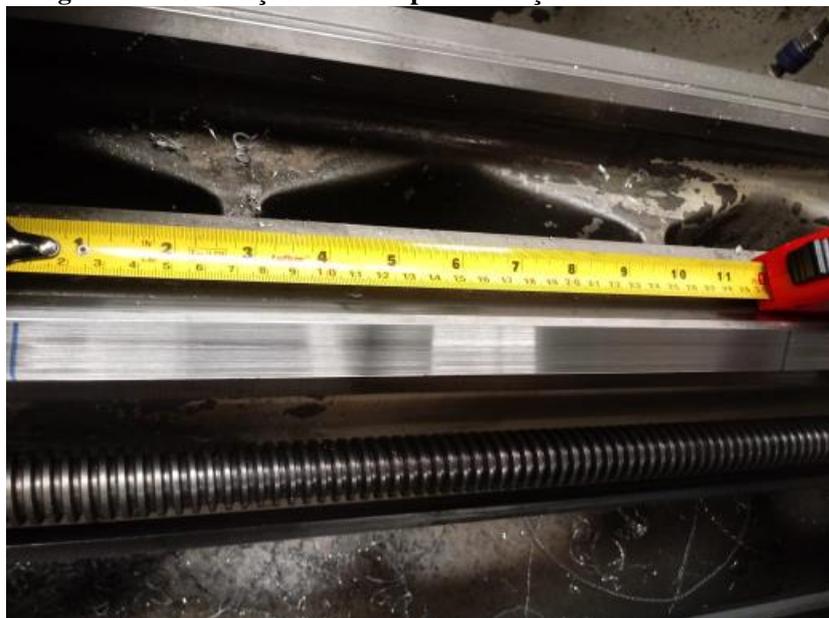
Fotografia 2 - Utilização da trena para medição do barramento do torno

Como mostra a fotografia 2, notou-se que o desgaste do barramento se concentra mais à 30cm da placa do torno. Pelo fato de o torno ser de porte pequeno, ele produz peças pequenas, com isso, exige-se que o carro principal trabalhe mais próximo à placa de fixação da peça, obtendo, então, maior atrito naquele local, o que favorece o desgaste.

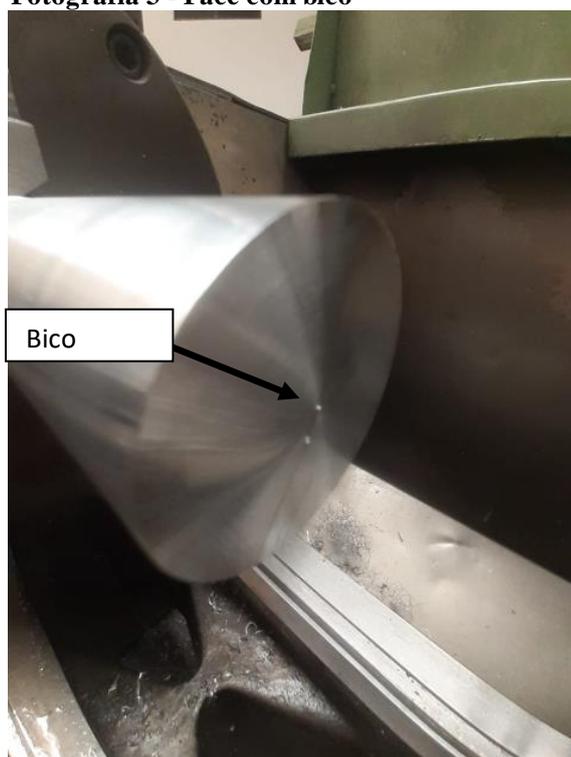
Fotografia 3 - Face com bico

Ao facear a peça, notou-se a formação de um pequeno “bico” no centro da face, conforme mostra a fotografia 3.

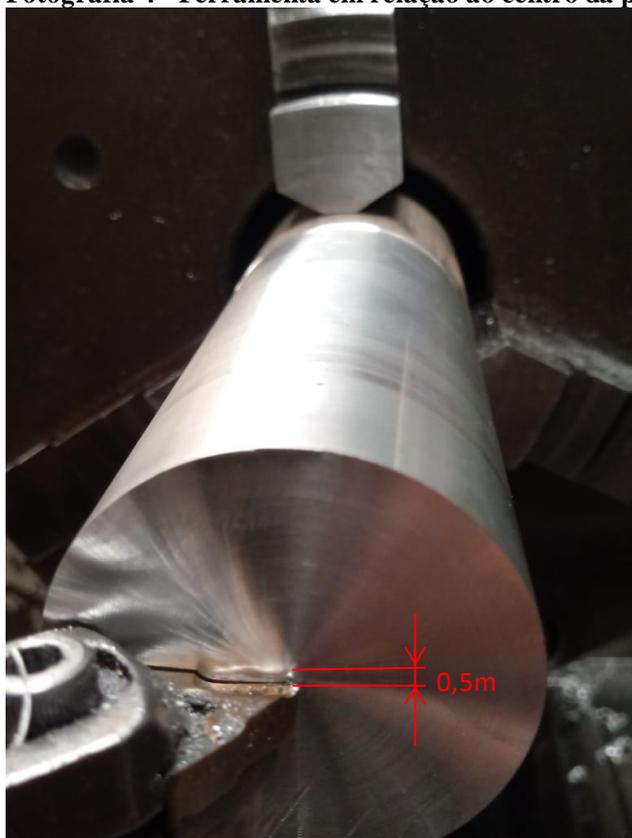
Fotografia 4 - Ferramenta em relação ao centro da peça

Com o desgaste do barramento ao longo do tempo de 13 anos, o carro principal acabou perdendo altura, ou seja, no processo de faceamento da peça, a ferramenta ficou fora de centro em relação ao centro do material, conforme demonstrado na fotografia 4. Foi analisado que a ferramenta está a 0,5mm abaixo do centro da peça. Esse modelo de torno utiliza-se para usinagem externa e faceamento suportes 2020, ou seja, 20mm de altura e 20mm de largura, portanto, para corrigir essa altura, o operador utiliza calço de 0,5mm, deixando a ferramenta na altura ideal de trabalho.

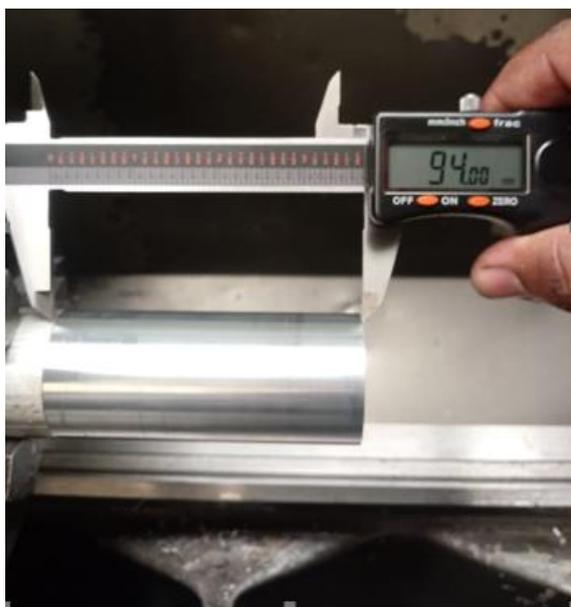
Fotografia 5 - Medida do comprimento usinado

Foi efetuada, após o faceamento, a usinagem no diâmetro da peça até alcançar um comprimento de 94mm (fotografia 5), com um avanço de corte de 0,6mm/rot e 1600rpm, conforme o parâmetro exigido pelo fabricante do inserto utilizado.

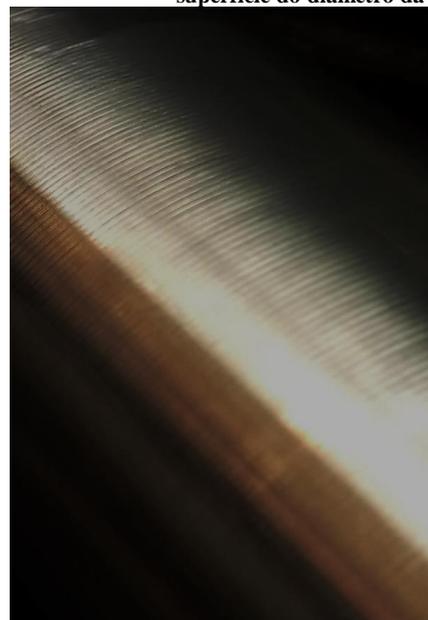
Fotografia 6 – Ranhuras onduladas na superfície do diâmetro da peça

Substituindo os valores, foi obtido uma rugosidade teórica da superfície acabada de 1125 μm . A empresa não possui o equipamento para medir a rugosidade, porém, a superfície acabada tem semelhança de ranhuras onduladas em seu diâmetro no decorrer do comprimento usinado.

Foi possível notar que o desgaste no barramento interfere, também, no acabamento no processo de usinagem (fotografia 6).

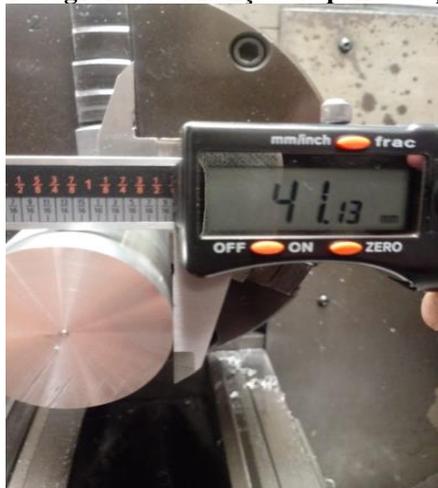
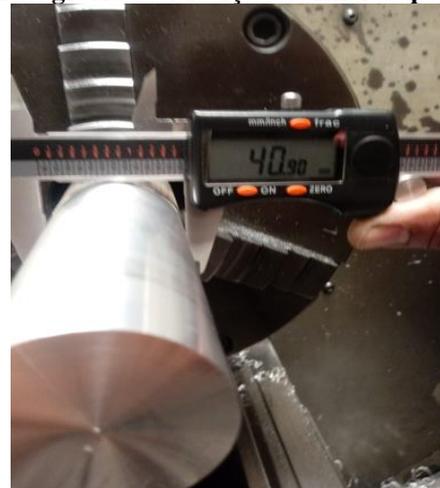
Foi possível notar, também, a variação das medidas do diâmetro (fotografias 7 e 8) ao medir a ponta da peça obteve-se 41,13mm de diâmetro e no final da usinagem obteve-se 40,9mm de diâmetro, resultando em uma diferença de 0,23mm.

Com essas medidas, nota-se que o desgaste no barramento faz com que a ferramenta usine o diâmetro de forma cônica, prejudicando além do acabamento, a precisão do torno.

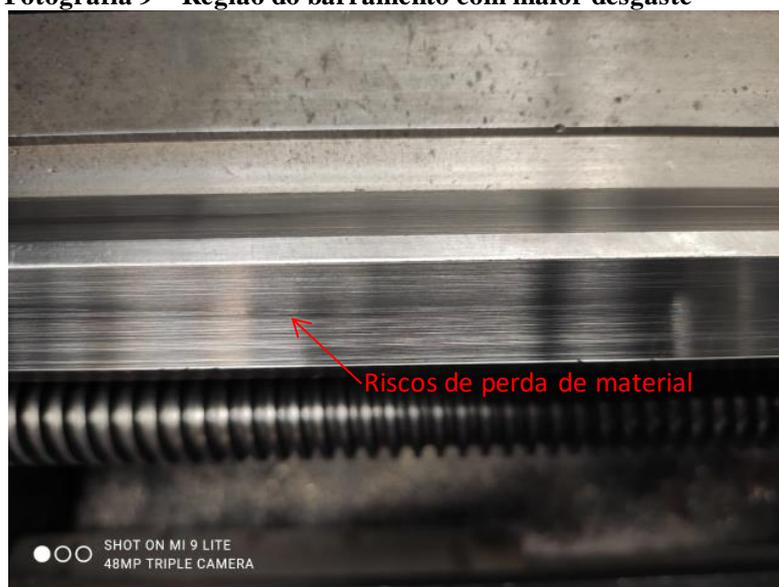
Fotografia 9 – Região do barramento com maior desgaste

Nas fotografias 9 e 10 é possível notar a diferença da região do barramento desgastado em relação à região em que não há desgaste, lembrando que a região do desgaste é próxima à placa, local em que se efetua maior usinagem. Já a região que não tem desgaste encontra-se no final do barramento, local em que não há possibilidade de trabalho de usinagem.

Na figura 9, pode-se notar que o barramento apresenta grandes sinais visíveis de desgastes, pois riscos na superfície do barramento mostram a perda de material causado pelo desgaste. O principal motivo para que isso aconteça é a falta de lubrificação, fator essencial para conservação do barramento. Sem a lubrificação adequada, o carro principal tem mais atrito com o barramento, situação propícia para o desgaste do barramento.

A fixação de uma proteção no carro principal pode minimizar o contato direto dos cavacos no barramento. No entanto, pela situação que o barramento se apresenta, é indicado o método de retificação, pois recupera a área desgastada, garantindo a precisão do processo de usinagem.

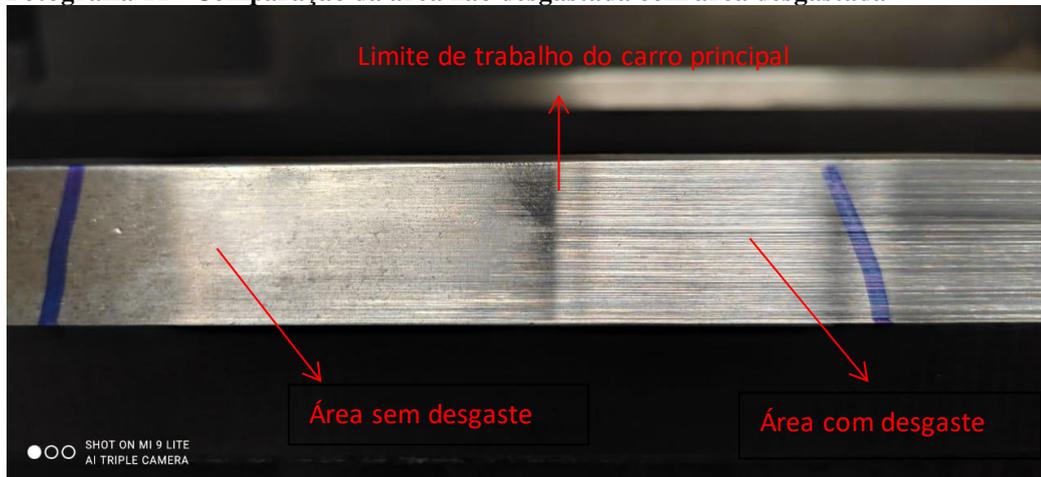
Fotografia 11 - Comparação da área não desgastada com área desgastada

Na fotografia 11 mostra a diferença entre a área desgastada com a área não desgastada na região do limite de trabalho do carro principal. É possível notar como se destaca o desgaste do barramento.

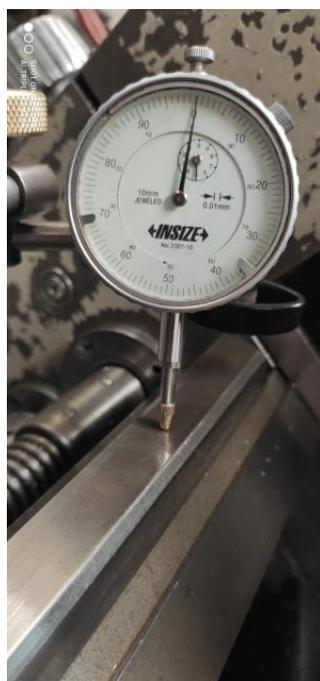
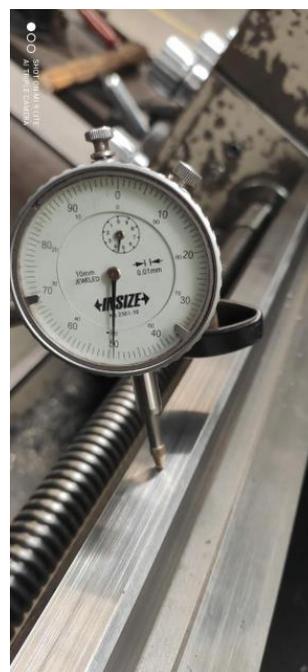
Com o relógio comparador posicionado no barramento, para frente do limite de trabalho conforme mostrado na fotografia 12 do carro principal, que não há desgaste, foi obtido o zero (Fotografia 12). Logo em seguida, deslocou-se o relógio 8cm para área de maior desgaste, e foi obtido 0,5mm (Fotografia 13), ou seja, da área não desgastada para a área do desgaste, tem uma perda de material do barramento de 0,5mm, mostrando-se, assim, que o torno tem desgaste em seu barramento.
