## ANÁLISE DE FALHA EM TUBO RETO UTILIZADO EM TROCADOR DE CALOR APLICADO NA INDÚSTRIA SUCROALCOOLEIRA

### *FAILURE ANALYSIS OF A HEAT-EXCHANGE TUBE APPLIED IN THE SUGAR- ALCOHOL INDUSTRY*

O presente trabalho apresenta a análise de falha realizada para um componente utilizado em caldeiras e superaquecedores de uma indústria do setor sucroalcooleiro. O componente analisado foi um tubo reto, fabricado com o aço ASTM A178 Gr. A, localizado na região da fornalha, revestido por concreto refratário e posicionado frente ao tubulão de lama de uma caldeira aquatubular. A escolha de materiais cuja destinação são componentes que operam em alta pressão deve ser feita de acordo com o código ASME Seção II (MALEK *et al.*, 2007).

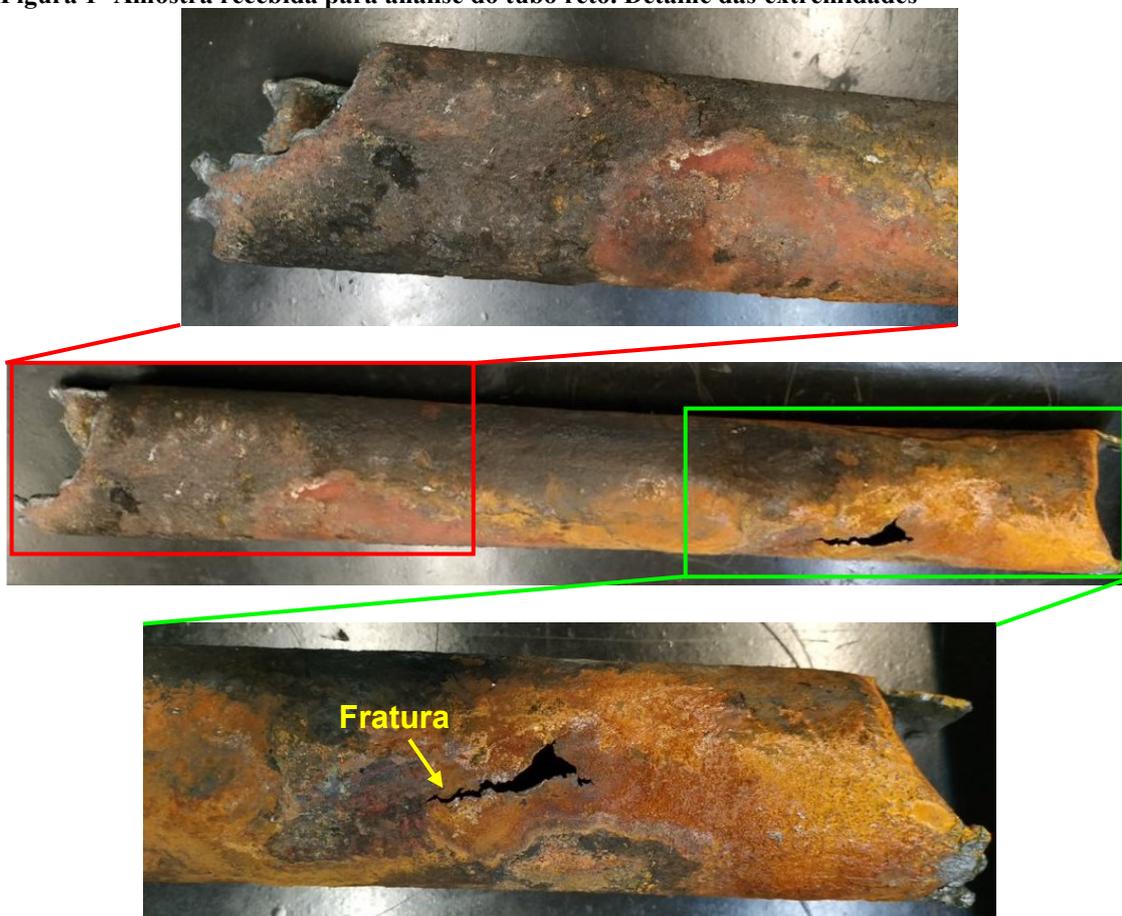
A Figura 1, apresenta a amostra do tubo reto recebida para análise, com detalhes das extremidades do tubo. De acordo com a indústria em que o tubo estava instalado, o componente ficava localizado acima da região da fornalha, revestido por concreto refratário e posicionado frente ao tubulão de lama de uma caldeira aquatubular modelo AZ-365.

Figura 1- Amostra recebida para análise do tubo reto. Detalhe das extremidades

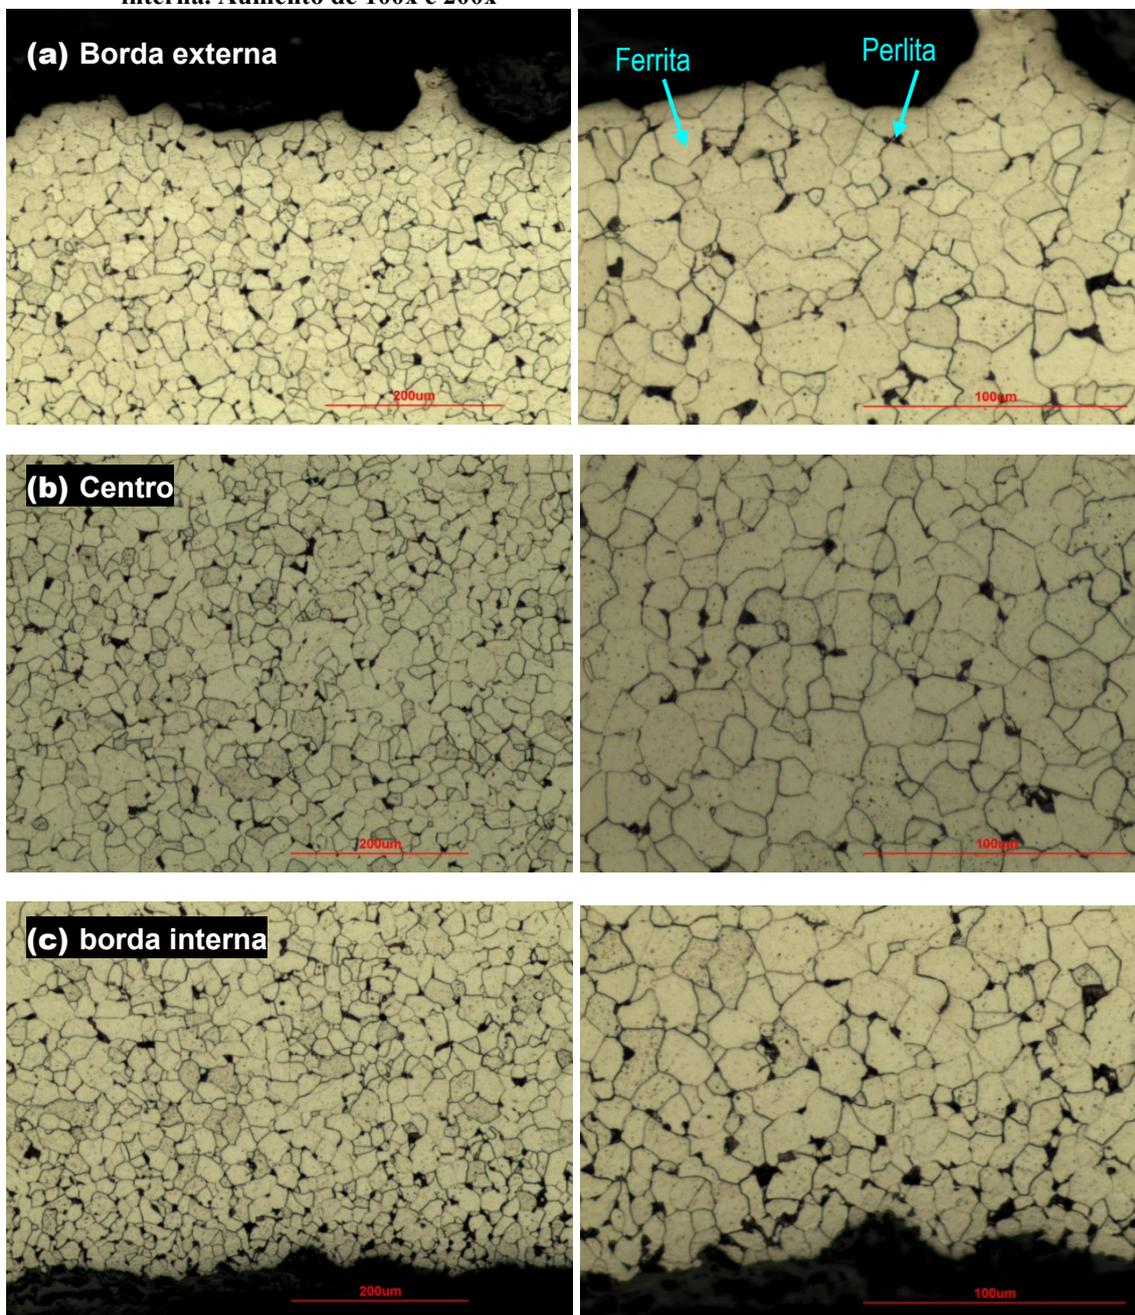
A Figura 3 apresenta o resultado da análise microestrutural, realizada no tubo, em que é possível observar uma matriz ferrítica com formação de perlita nos contornos de grão. Observa-se uma tendência a formação de grãos ferríticos mais refinados próximos à borda interna do tubo, assim como uma concentração maior de perlita nos contornos de grão. Recomenda-se a realização de ensaio de difração por raio X para aprofundamento. A maior concentração de perlita pode fragilizar localmente o material, podendo indicar uma direção preferencial para a nucleação e propagação de trincas.

Figura 3 - Micrografia realizada em três regiões distintas do material após ataque com Nital, revelando uma matriz ferrítica com perlita nos contornos de grãos. (a) Borda externa, (b) centro e (c) borda interna. Aumento de 100x e 200x

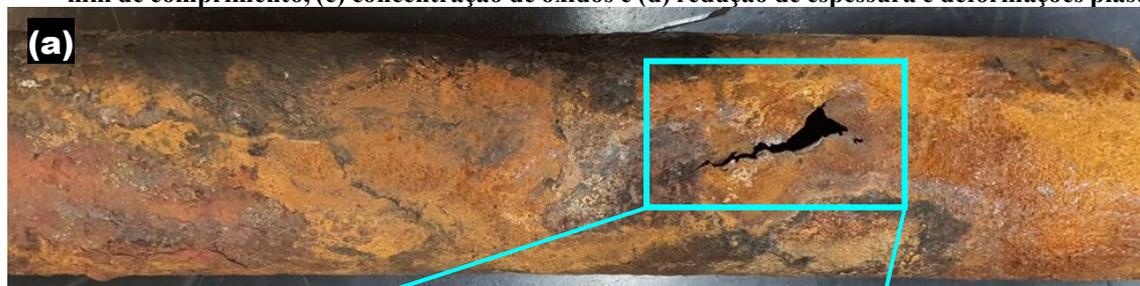
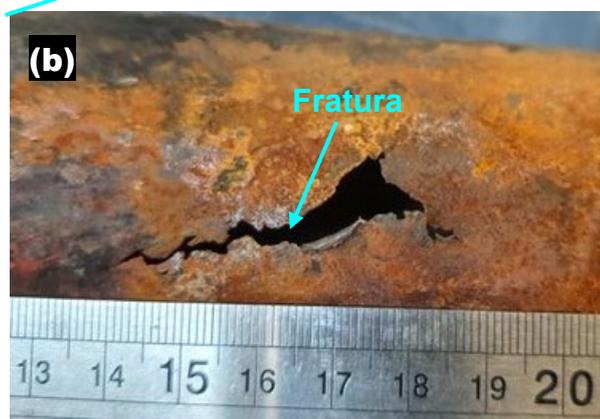
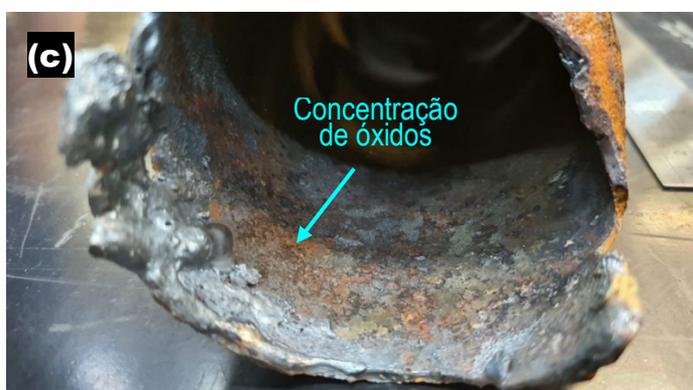
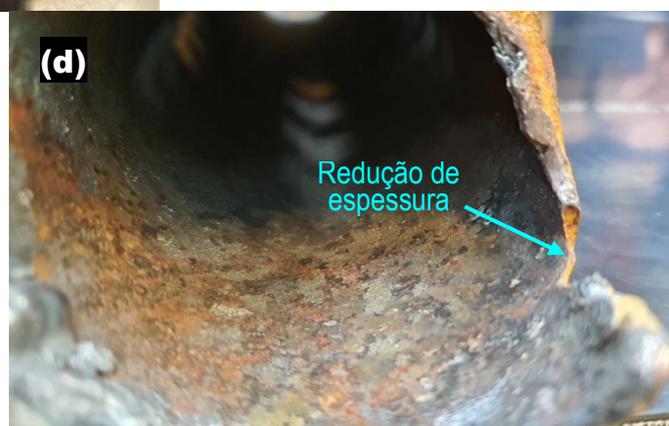
A partir das medições da espessura da parede do tubo, pode-se observar acentuada diminuição com redução da ordem de 27%, quando comparado a espessura original (3,40mm), provavelmente causada pelo processo de erosão, corrosão ou oxidação, o que leva ao aumento de tensão.

Figura 4 - Macrografias da: (a) amostra do tubo fraturado, (b) mostra uma fratura de aproximadamente 45 mm de comprimento, (c) concentração de óxidos e (d) redução de espessura e deformações plásticas

Nota-se a presença de deformação plástica na região destacada em Figura 4(d), próxima ao local em que houve redução de espessura. Essa diminuição de espessura provavelmente deu-se pelo processo combinado de oxidação acompanhado do destacamento do metal base com a camada de óxido depositada, uma vez que a região de menor espessura coincide com elevada concentração de óxidos, tanto na superfície externa quanto na interna.

A partir dos dados fornecidos pelo solicitante e das análises e ensaios realizados, pode-se concluir que a fratura ocorreu pela perda de resistência, resultante da degradação microestrutural e oxidação, provocadas pelos carregamentos térmicos, pressão e ao meio em que eles estão expostos. No entanto, ressalta-se que um registro mais detalhado de todas as informações fornecidas pelo solicitante se faz necessário, para o acompanhamento de todas as variáveis do processo, sendo assim de extrema importância para auxiliar na acuracidade das análises das causas de falha, melhorando dessa forma os resultados alcançados.

Sugere-se ações corretivas, que podem incluir a determinação da vida remanescente, baseada na temperatura efetiva, nível de tensão e/ou características do material, por meio de métodos de análise paramétricos aplicados para avaliar os efeitos das várias ações corretivas, tais como o modelo de Monkman – Grant; Larson-Miller; Manson-Haferd; Orr-Sherby-Dorn; Manson-Brown; Goldhoff-Sherby; White-Le May.

Flushing com fluido sob alta pressão, ou limpeza química podem ser realizados para remover incrustações internas, deposições, entupimentos e reduzir a temperatura do metal do tubo. Elevação do grau dos materiais podem ser necessárias para tornar os respectivos aços mais resistentes nos locais de alta temperatura.

Ações corretivas tais como telhas de proteção, aplicação de revestimento térmico protetor pode ser feita para reduzir a taxa de redução de espessura da parede do tubo causada por corrosão, oxidação ou erosão.
