## ANÁLISE E PROPOSTA DE SOLUÇÃO PARA DESGASTE PREMATURO EM ENGENHAGEM DE CORRENTE

### *ANALYSIS AND PROPOSED SOLUTION FOR PREMATURE WEAR IN CHAIN GEAR*

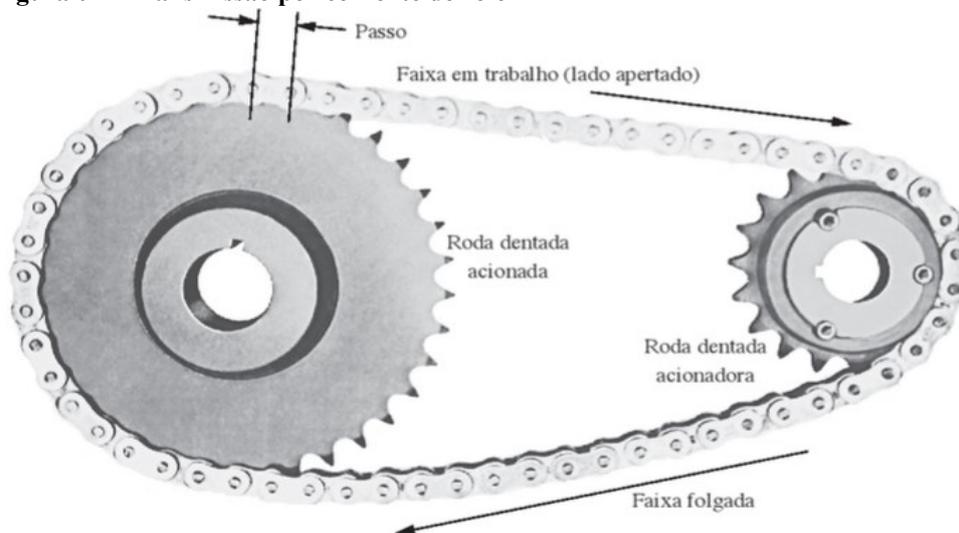
**Figura 01 - Transmissão por corrente de rolo**

Existem diversos mecanismos para transmissão de energia mecânica e potência, um deles é através de um conjunto de engrenagem, aos quais imprimem rotação, torque e a transmissão de movimento que pode ser para maior ou para menores velocidade/rotação. Essa transmissão de rotação de um eixo onde o conjunto é instalado, é considerado o mais eficiente mecanismo para transmissão de movimentos em sistemas mecânicos. Os tipos de engrenagem mais comuns para esse tipo de aplicação são as cônicas, de corrente, helicoidais, cremalheira, retas, parafusos de rosca sem fim, e cada uma dessas classificações citadas está associado a uma aplicação em específico, dependendo da origem e fim do movimento a ser trabalhado. O uso excessivo desse conjunto requer uma manutenção preventiva, pois a falta desse processo de manutenção gera uma série de problemas, como, desgaste dos componentes (dentes, corrente, eixo), corrosão, fadiga, falta de lubrificação e ou meio inadequado onde o equipamento está instalado. As figuras 1 e 2 representam, um sistema de transmissão velocidades por meio de engrenagens e corrente e os tipos de correntes disponíveis para estas aplicações, respectivamente.

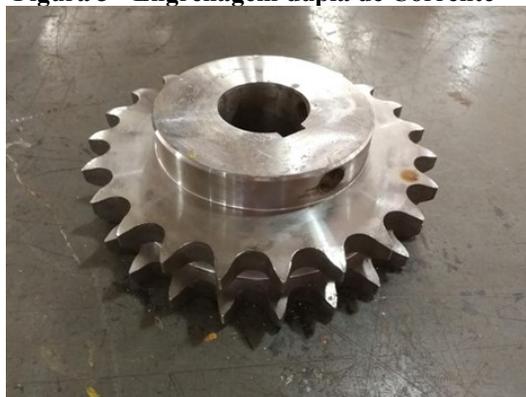
**Figura 3 - Engrenagem dupla de Corrente**

A peça a ser analisada é uma engrenagem para corrente dupla e está ilustrada conforme imagem a seguir:

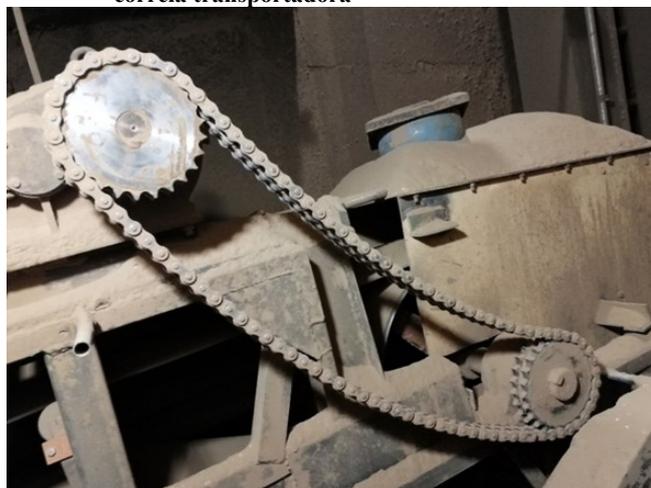
**Figura 4 - Sistema de transmissão motor/redutor para tambor de correia transportadora**

A figura 4, apresenta um conjunto de corrente e engrenagens e sua aplicação. Um sistema de motor e redutor transmite o movimento circular por meio da ação entre uma engrenagem montada no eixo de saída do redutor, o qual é responsável pela redução na velocidade de rotação do motor. A redução é transferida de uma engrenagem a outra, com o objetivo de movimentar a correia transportadora que está sendo tracionada pelo tambor de acionamento.

Realizou-se análises de campo, constatando se que o conjunto estava em pleno funcionamento, sem nenhuma intervenção externa que poderia comprometer ou afetar a resistência ao desgaste. A análise consistiu em: procedimentos de montagem, alinhamento entre engrenagens e alguns parâmetros operacionais, como: tempo de funcionamento, carga atribuída na correia transportadora, potência e torque do equipamento. Analisamos também a rotina de lubrificação com o óleo lubrificante CHEMLUB Volan Lub 8000.

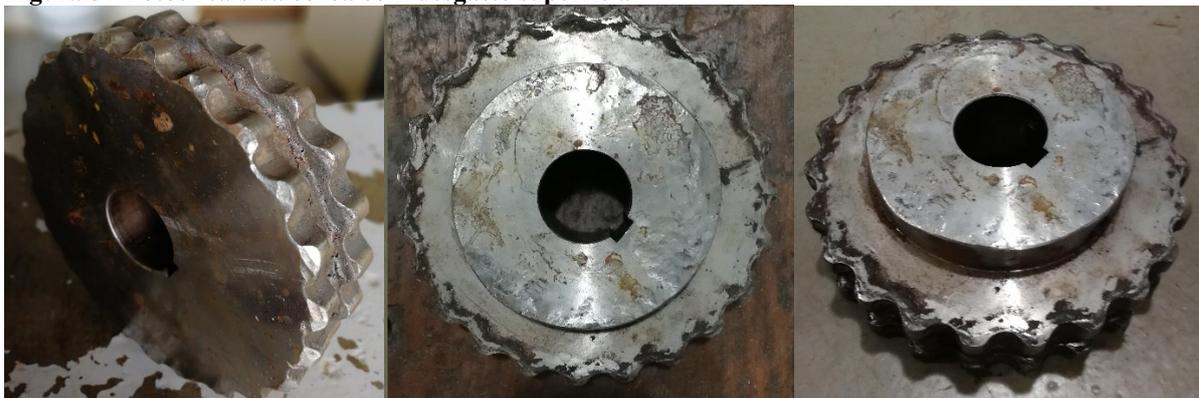
**Figura 5 - Fotos reais da coroa com desgaste superficial**

Na figura 5 pode-se ver fotos reais da coroa (engrenagem) com o desgaste na região dos dentes, sem fraturas ou defeitos aparentes. A análise visual do conjunto montado nos pode servir de base para as primeiras afirmações, que, não estávamos lidando com desalinhamento entre coroa e corrente, falta de lubrificação e ou falta de ajustes como tensão da corrente. Por fim com a análise visual e posteriormente o ensaio de dureza na periferia dos dentes descartamos maiores análises com outros tipos de ensaios, como de impacto, metalografia e tração.

Baseado no tempo precoce de trabalho até o desgaste acentuado se manifestar na falha, foram observadas fortes evidências de que a liga metálica utilizada na fabricação das engrenagens, é incompatível com os esforços os quais o componente é submetido. O ensaio de dureza confirmou esta hipótese. Contudo, para atribuir a somente a esta condição a falha do componente, foi necessário confirmar por meio da análise dos procedimentos de manutenção preventiva, tais como, ajustes e regulagem mecânica do sistema, bem como, a rotina de lubrificação, evidenciou se que nesse aspecto, lubrificante, volume e frequência estavam em conformidade com as especificações recomendadas pelo fabricante do equipamento e os planos de manutenção são cumpridos satisfatoriamente, descartando a possibilidade da falha do componente e as sucessivas intervenções corretivas estar relacionadas a rotinas e planos de manutenção inadequado ou não cumpridos. Outro fator investigado e também descartado quanto a sua contribuição para a falha prematura, foram as variáveis operacionais do equipamento, nesse aspecto também constatou se que não há relação, de velocidades

Considerando esses valores e que todas especificações de manutenção e lubrificação estão dentro da normalidade pode se afirmar que a engrenagem é totalmente inapropriada para a referida aplicação, onde o atrito predomina entre o elo da corrente e o dente da engrenagem.

A média da dureza do material ensaiado conforme tabela 4 foi comparada com um aço SAE 1008 (0,08% de carbono) com cerca de 95 HB, valor esse inferior a dureza superficial necessária em dentes de engrenagens de corrente. Sugere-se como alternativas a resolução do problema, usar esta mesma liga metálica, no entanto submeter o componente a cementação, promovendo assim, endurecimento superficial, fato que aumenta a resistência ao desgaste e resistência a fadiga mecânica, bem como preserva o núcleo do dente tenaz. Outra possibilidade eliminar a causa da falha prematura adquirir o componente fabricado com aços baixa liga como por exemplo SAE 4340 com dentado da engrenagem submetido a tempera superficial, procedimento que assim como na cementação e nitretação, promove endurecimento superficial com valores em torno de 55 a 60 HRC.

A sugestão de eliminação da causa das falhas prematuras e recorrentes no componente mecânico, baseados nos resultados desse estudo, foi mudança de fornecedor e material da engrenagem, juntamente com solicitação de laudo comprobatório da veracidade das informações técnicas sobre o componente a ser adquirido.

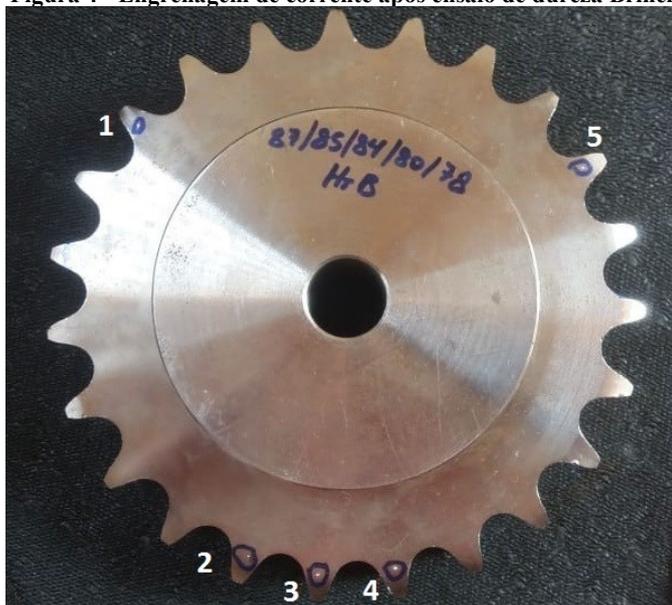
**Figura 4 - Engrenagem de corrente após ensaio de dureza Brinell**

A análise realizada no ensaio de dureza Brinell na periferia dos dentes da engrenagem podemos visualizar que tivemos uma média simples de dureza na casa dos 82.8 HB, sendo o ponto com maior dureza de 87 HB e o de menor 78 HB.

A imagem 4 mostra a engrenagem após o ensaio de dureza:

Local da aplicação	Carga (Kg)	Penetrador	Resultado Obtido (HB)
1	3000	Esfera (10 mm)	87
2	3000	Esfera (10 mm)	85
3	3000	Esfera (10 mm)	84
4	3000	Esfera (10 mm)	80
5	3000	Esfera (10 mm)	78
<b>Média de Dureza</b>			<b>82,8</b>

A média da dureza encontrada é compatível com o SAE 1008, no entanto, para a confirmação desta hipótese, faz se necessário o uso de técnicas metalográficas e análise química do material usado na fabricação destas engrenagens.
