**SOLDAGEM DE MANUTENÇÃO EM RODETES: análise do comportamento do revestimento em diferentes ligas metálicas**

***MAINTENANCE WELDING ON ROLTS: analysis of the behavior of the coating in different metal alloys***

João Paulo Sachetto<sup>I</sup>  
Alessandro Fraga Farah<sup>II</sup>  
Ruy Ribeiro da Silva Junior<sup>III</sup>  
Wendel Gustavo de Andrade<sup>IV</sup>  
Junio César Garcia<sup>V</sup>

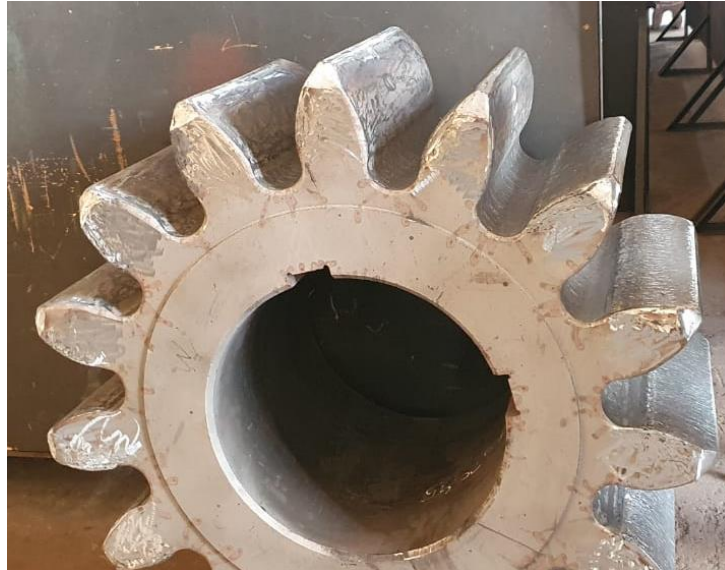
Figura 1 - Rodete da Moenda

Os rodetses são grandes engrenagens utilizadas para transmitir torque entre os eixos de moendas de usinas sucroalcooleiras e que se diferenciam de outras rodas dentadas, pois a obtenção do dentado é obtido diretamente pelo processo de fundição, não sendo aplicado processo de usinagem como ocorre na maioria das engrenagens de uso industrial. (ROCANSALIA, 2015). A figura1 abaixo mostra um rodete usado em ternos de moenda.
