ANÁLISE TÉCNICA DE INTERVENÇÃO CORRETIVA EM BOMBA CENTRÍFUGA **TECHNICAL ANALYSIS OF CORRECTIVE INTERVENTION IN CENTRIFUGAL PUMP**

Área: A3. Gestão da Manutenção e Processos Industriais (GEMAPI)

Subárea: S7: Sistemas Hidráulicos e Pneumáticos

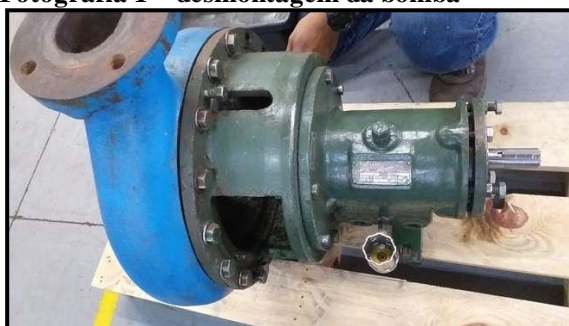
Fotografia 1 – desmontagem da bomba

Foi executada a desmontagem de uma bomba centrífuga (fotografia 1). A fotografia 2 mostra apenas o caracol - chamado de carcaça ou voluta. A fotografia 3 mostra a parte frontal do carcaça ou voluta. A fotografia 4 mostra o rotor responsável por impulsionar fluido.

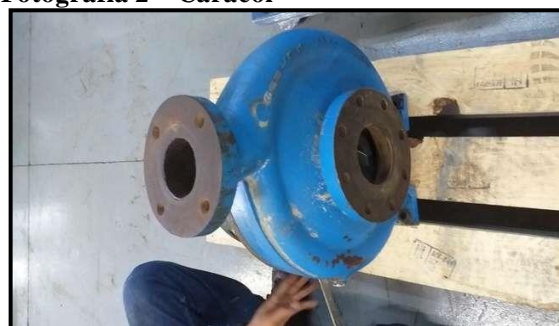
Fotografia 2 – Caracol

bombear fluido. Essa perda de eficiência foi considerada como efeito da falha porque a voluta sofreu desgaste e perda de material interno e, assim, o fluxo de fluido passou a diminuir. De maneira geral, além do desgaste havia desbalanceamento e desalinhamento, problema em rolamentos, vazamentos, folga na rotação e folga na fixação da bomba na estrutura, além de cavitação. Isso porque o fluido que passa por essa bomba pesquisada é a água bruta, pois ela puxa água de um rio e, por isso, junto da água vem areia, o que causa abrasão.

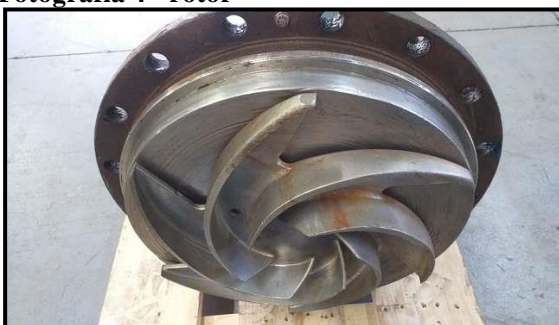
Fotografia 4 - rotor

O equipamento apresentou marcas de desgaste no rotor superficial, mas os diâmetros são os originais.

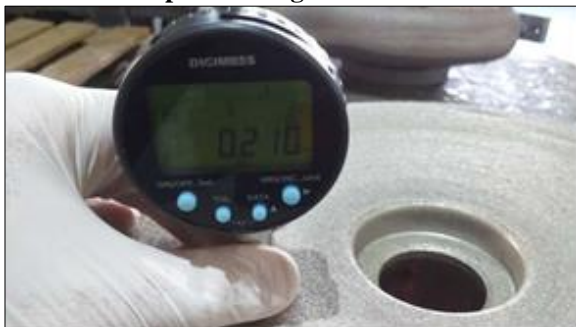
Fotografia 6 - voluta da bomba jateada e sendo medida com aparelho rugosímetro

Foi executada a recuperação e melhoria da bomba centrífuga como mostram as fotografias a seguir. A fotografia 6 mostra a voluta da bomba já jateada e sendo medida com aparelho rugosímetro ou medidor de rugosidade. Esse instrumento é utilizado para verificação do perfil da superfície e alguns parâmetros como mostra o quadro 2 são usados para verificar a conformidade da voluta. A fotografia 7 mostra a tampa traseira da bomba já revestida com polímero ARC 855.

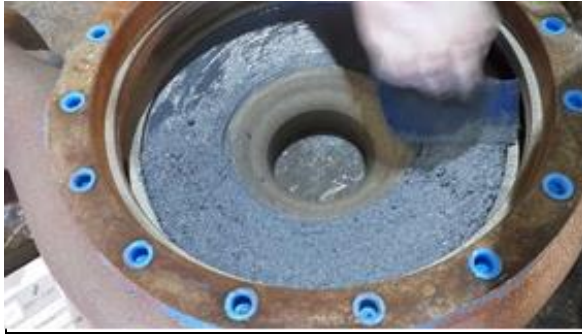
Fotografia 8 - aplicação do revestimento, polímero ARC BX1

A fotografia 08 mostra aplicação do revestimento (ARC BX1). A fotografia 09 mostra a bomba já montada com tampa revestida com polímero e rotor no seu devido lugar .

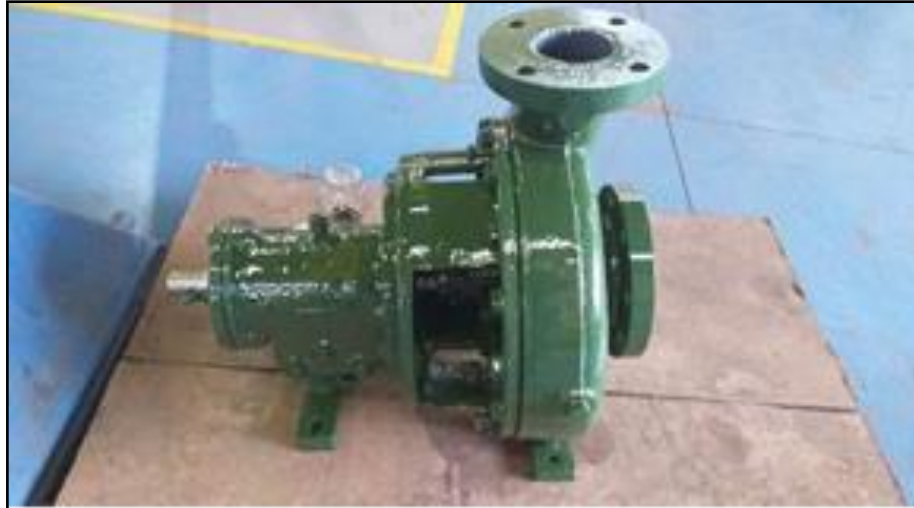
Fotografia 10- bomba já montada e finalizada com pintura original de fábrica

A fotografia 10 mostra a bomba já montada e finalizada com pintura original de fábrica.
