IMPLANTAÇÃO DE MANUTENÇÃO PREDITIVA EM UMA MANDRILHADORA CUTMAX 3TT

IMPLEMENTATION OF PREDICTIVE MAINTENANCE ON A CUTMAX 3TT BORING MILL

Área: A3. Gestão da Manutenção e Processos Industriais (GEMAPI)

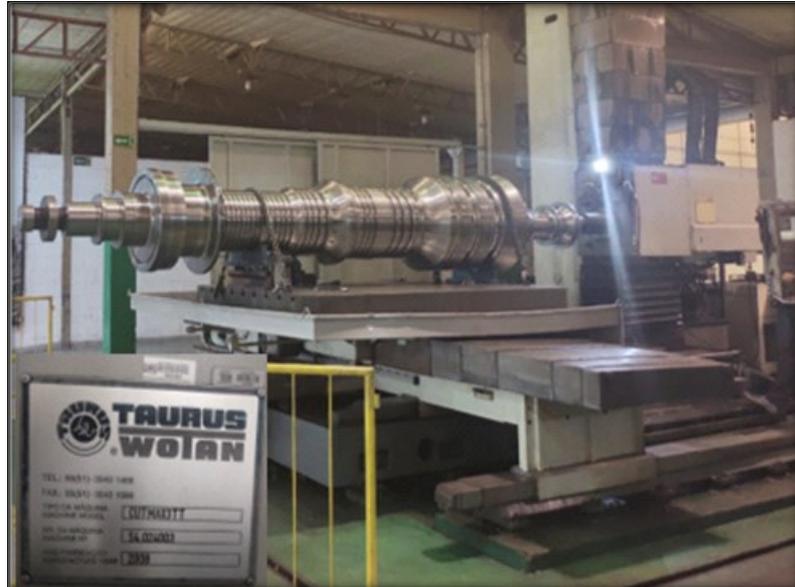
Fotografia 1 – Mandrilhadora modelo Cutmax 3TT

As mandrilhadoras do modelo Cutmax 3TT são máquinas utilizadas na usinagem de peças com alta produção associada a precisões definidas. Apresentam comando Siemens, fuso de 150 mm, dimensões da mesa 2000 por 2000 mm, carga máxima sob a mesa de 15.000 kg, curso transversal da mesa no eixo x de 4.000 mm, curso longitudinal da árvore do eixo w de 900 mm, curso longitudinal da mesa eixo z de 1.500 mm, curso vertical do cabeçote no eixo y de 3.100 mm e curso do ram de 600 mm, cone isso 50, lubrificação interna do spindle e transportador de cavacos (TAURUS WOTAN, 2005). A Fotografia 1 apresenta um exemplo da máquina.

Essa máquina possui quatro diferentes movimentos que podem ser realizados no sentido positivo ou negativo, necessitando de apenas um operador, que controla um painel equipado com monitor (TAURUS WOTAN, 2005).

A coluna do carro e o barramento da mandrilhadora são estruturas contendo peças fundidas fabricadas com rigoroso controle de dimensionamento e alívio de tensões. Em tais estruturas, são fixadas régua de medição, responsáveis pelo posicionamento dos eixos e das chapas responsáveis pelos movimentos (TAURUS WOTAN, 2005).

Os eixos são acionados por motor AC, acoplado ao fuso e esferas circulantes, através de mancalização. O posicionamento dos eixos (exceto o eixo Z) é realizado por transdutores lineares. O sistema de medição da mesa giratória (360°) é realizado por ROD (TAURUS WOTAN, 2005).

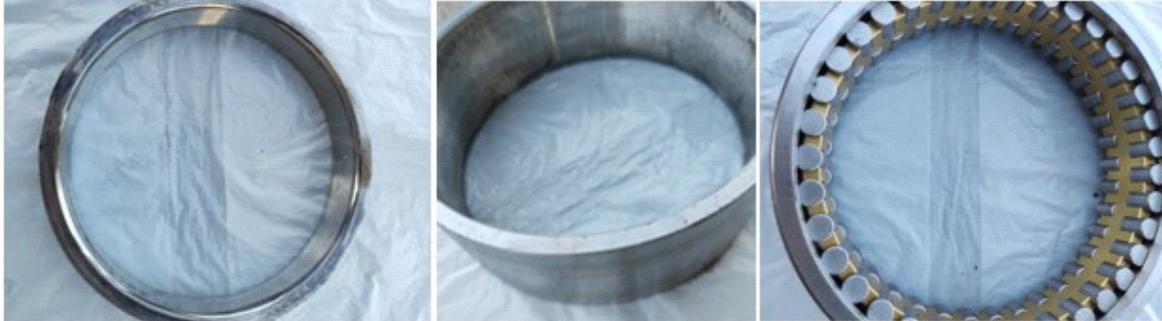
Fotografia 2 - Pista de rolamento e rolamento

O relato sobre a quebra de uma dessas máquinas no parque fabril, após 12 anos de uso (Fotografia 2), estimulou sua investigação, principalmente devido à sua eficiência tanto na produção, quanto na precisão.

O rolamento apresentou desgaste, com falhas e queimados, o que ocasionou o principal inconveniente, que é a parada do equipamento. O que se tem nesse momento é a manutenção corretiva. A manutenção preventiva utiliza técnicas conservadoras para prevenir o desgaste e quebra, mas não antecipa a falha, como ocorre na manutenção preditiva.

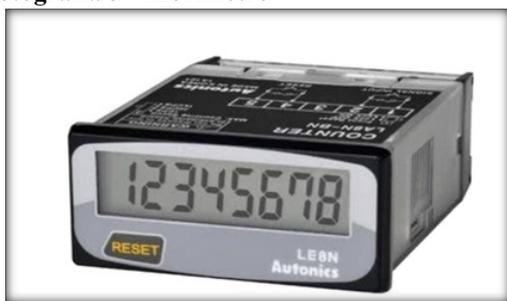
Fotografia 3 – Horímetro

O horímetro digital utilizado era da marca Autonics, série Le8N – BN (Fotografia 3). Ele apresenta 8 (oito) dígitos com luz de fundo e suporta vários intervalos de ajuste de tempo. Muito acessível, é bastante utilizado no chão das fábricas, pois é facilmente instalável e funciona sem fontes de alimentação externas, já que tem bateria de lítio incorporada. Ele foi instalado para cronometrar o tempo todas as vezes em que o rolamento foi acionado, pois o óleo foi testado em torno de cada 500 (quinhentas) horas de uso.

Inicialmente, foi instalado um horímetro que cronometra o tempo todas as vezes em que o rolamento é acionado. A cada 500 (quinhentas) horas de uso, o óleo lubrificante foi coletado e foram feitos os testes Karl Fischer que medem as partículas de água suspensas, o teste de Viscosidade Cinemática, o teste de Classificação NAS-1638, que analisou a contaminação do fluido com partículas, e o teste T.A.N, que mediu a acidez total do óleo. Após essas análises, o óleo foi filtrado e as análises foram repetidas para redefinir os parâmetros para a próxima medição que ocorreu após mais 500 horas de uso por mais duas vezes.

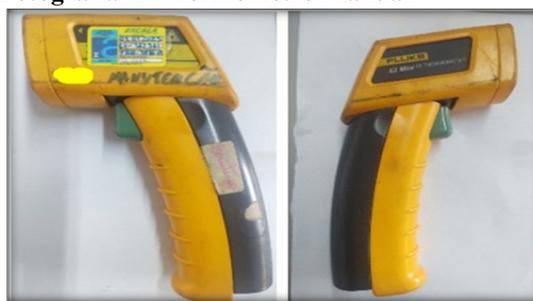
Fotografia 4 – Termômetro Manual

Já o Termômetro infravermelho Manual Fluk B foi utilizado para as aferições de temperatura e se mostrou mais eficiente que a câmera termográfica para o objetivo definido (fotografia 4).

Essas medições foram realizadas paralelamente ao funcionamento da máquina para testar temperatura, enquanto a vibração era apontada pelo aparelho analisador de vibração, conforme Fotografia 5. O aparelho utilizado é da marca Vibro Inspector e traz especificações como as velocidades alcançadas e classes de vibração, funcionando como uma calculadora desses comportamentos.

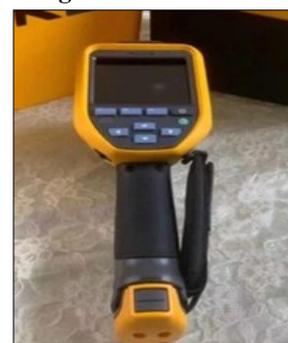
Fotografia 6 - Câmera Termográfica

A câmera termográfica (fotografia 6) permitiu realizar imagens sobre o aquecimento da peça, porém não apresentou resultados significativos (imagem 1) e, por isso, não foi mais utilizada.

O teste de temperatura foi realizado primeiramente com a câmera termográfica, porém os resultados não foram interessantes para a pesquisa, pois não apresentavam diferencial. O termômetro manual só foi usado na primeira análise; nas posteriores, apenas os testes de vibração foram realizados, porque se mostraram suficientes.

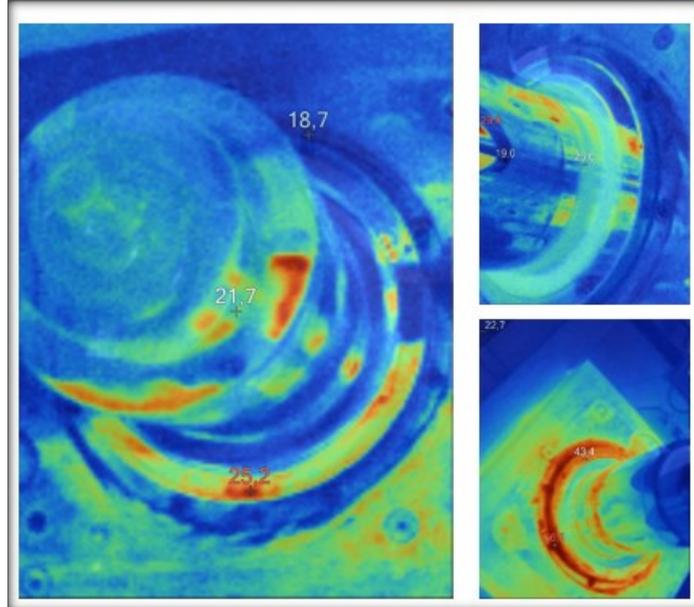
Imagem 1 - imagens de análises termográficas do cabeçote mandrilhadora

Imagens emitidas pela Câmera Termográfica da empresa pesquisada

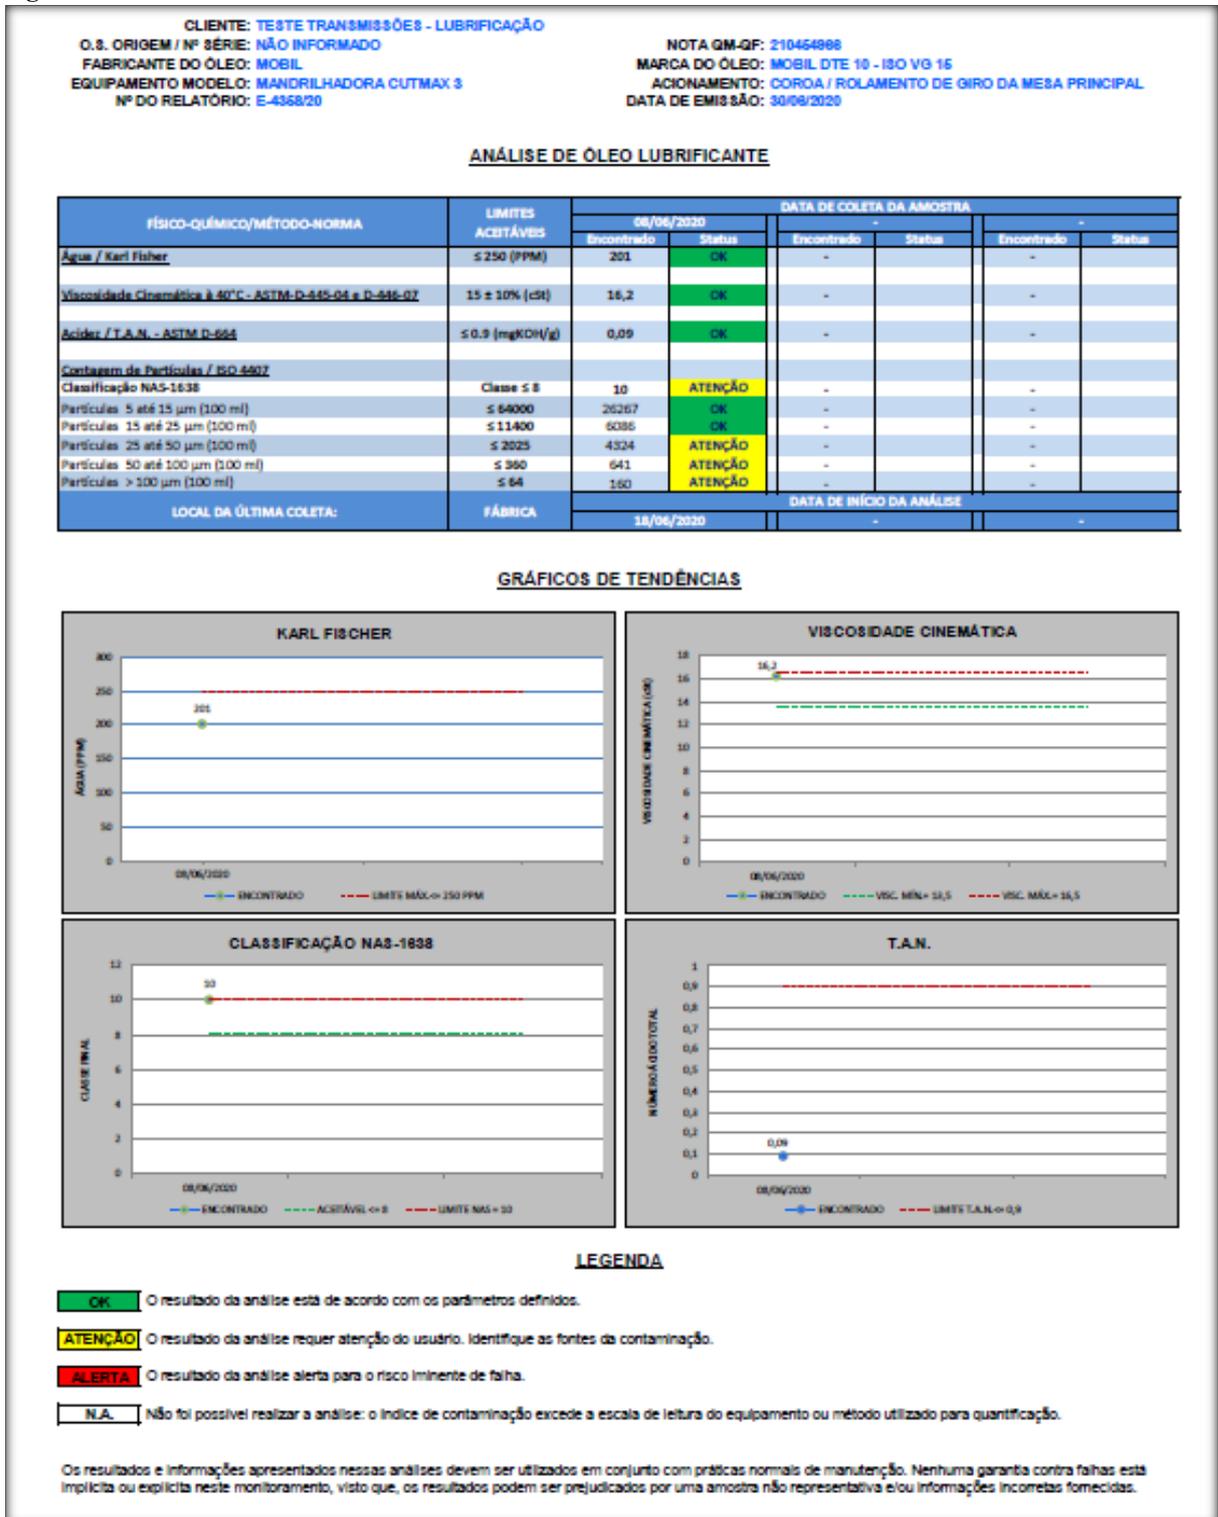
Figura 1 – análise inicial

A análise inicial do óleo mostrou a necessidade de atenção em alguns aspectos, mas somente poderia ser comprovada alguma possibilidade de intervenção externa, como sujidade, resíduos no óleo ou regularidades que indicassem falhas, depois de uma segunda análise, o que ocorreu somente meses depois, ao atingir 500 horas de uso. A figura 1 apresenta a análise inicial

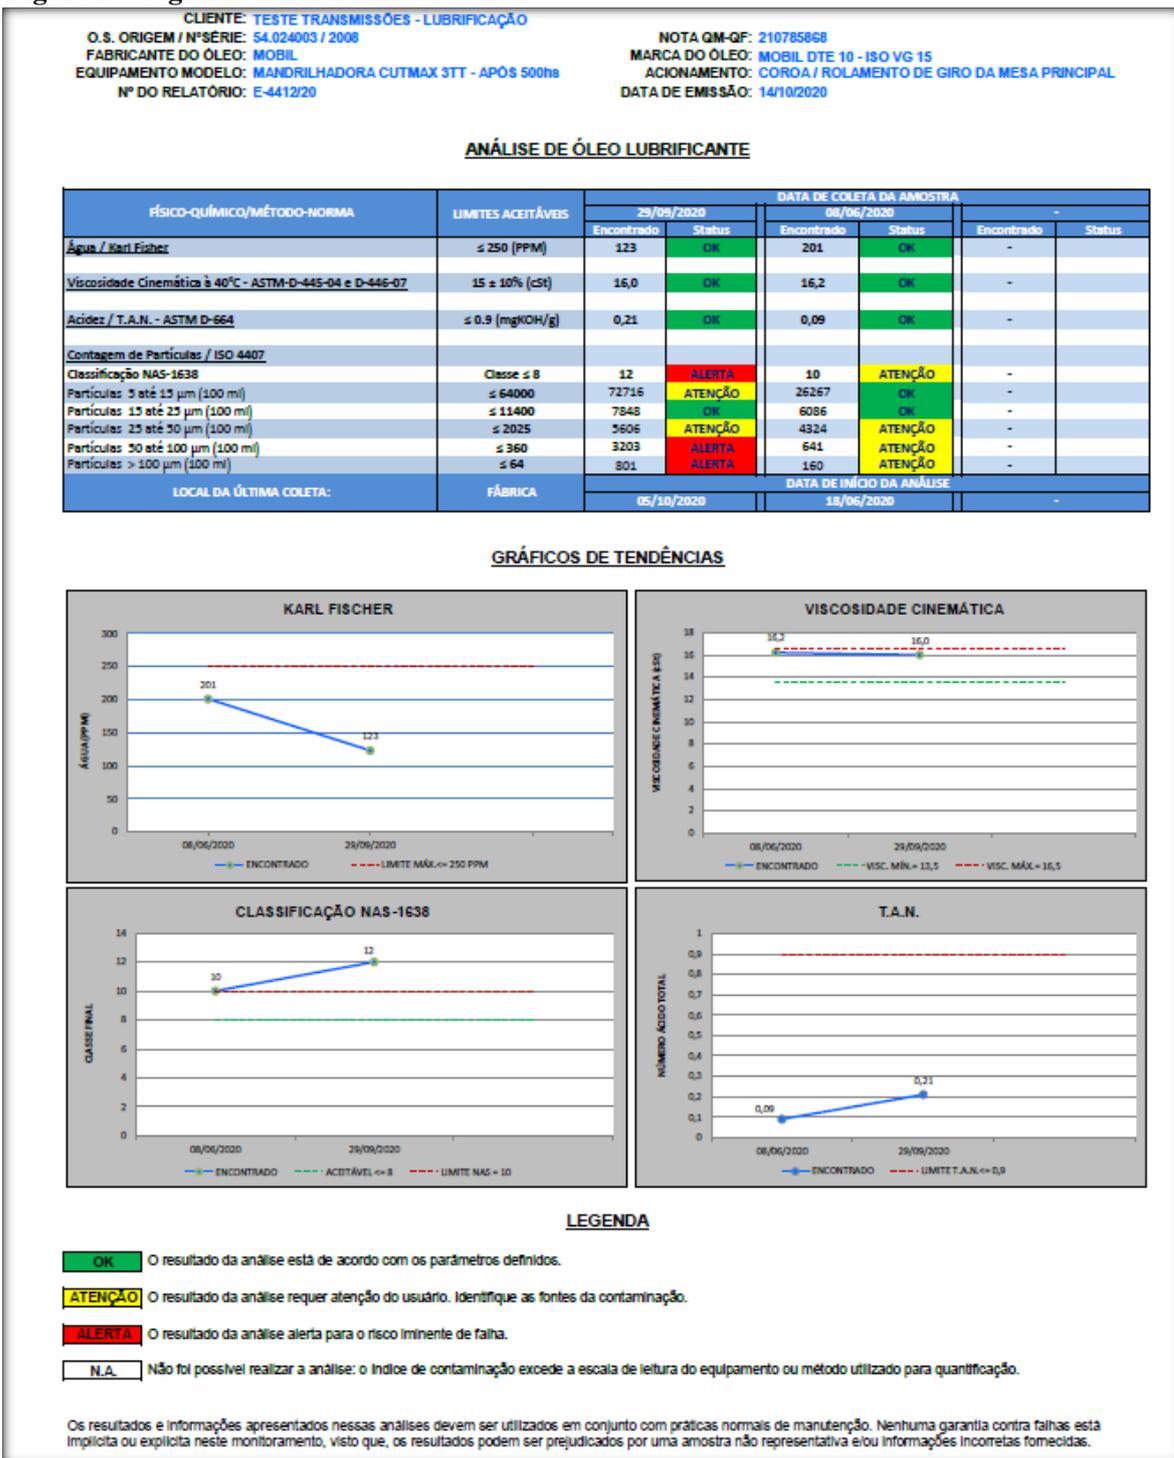
Figura 2 – segundo teste

O segundo teste comprovou a interferência de resíduos nos resultados obtidos (figura 2), por isso foi necessário realizar um novo teste, após controle da viscosidade do óleo.

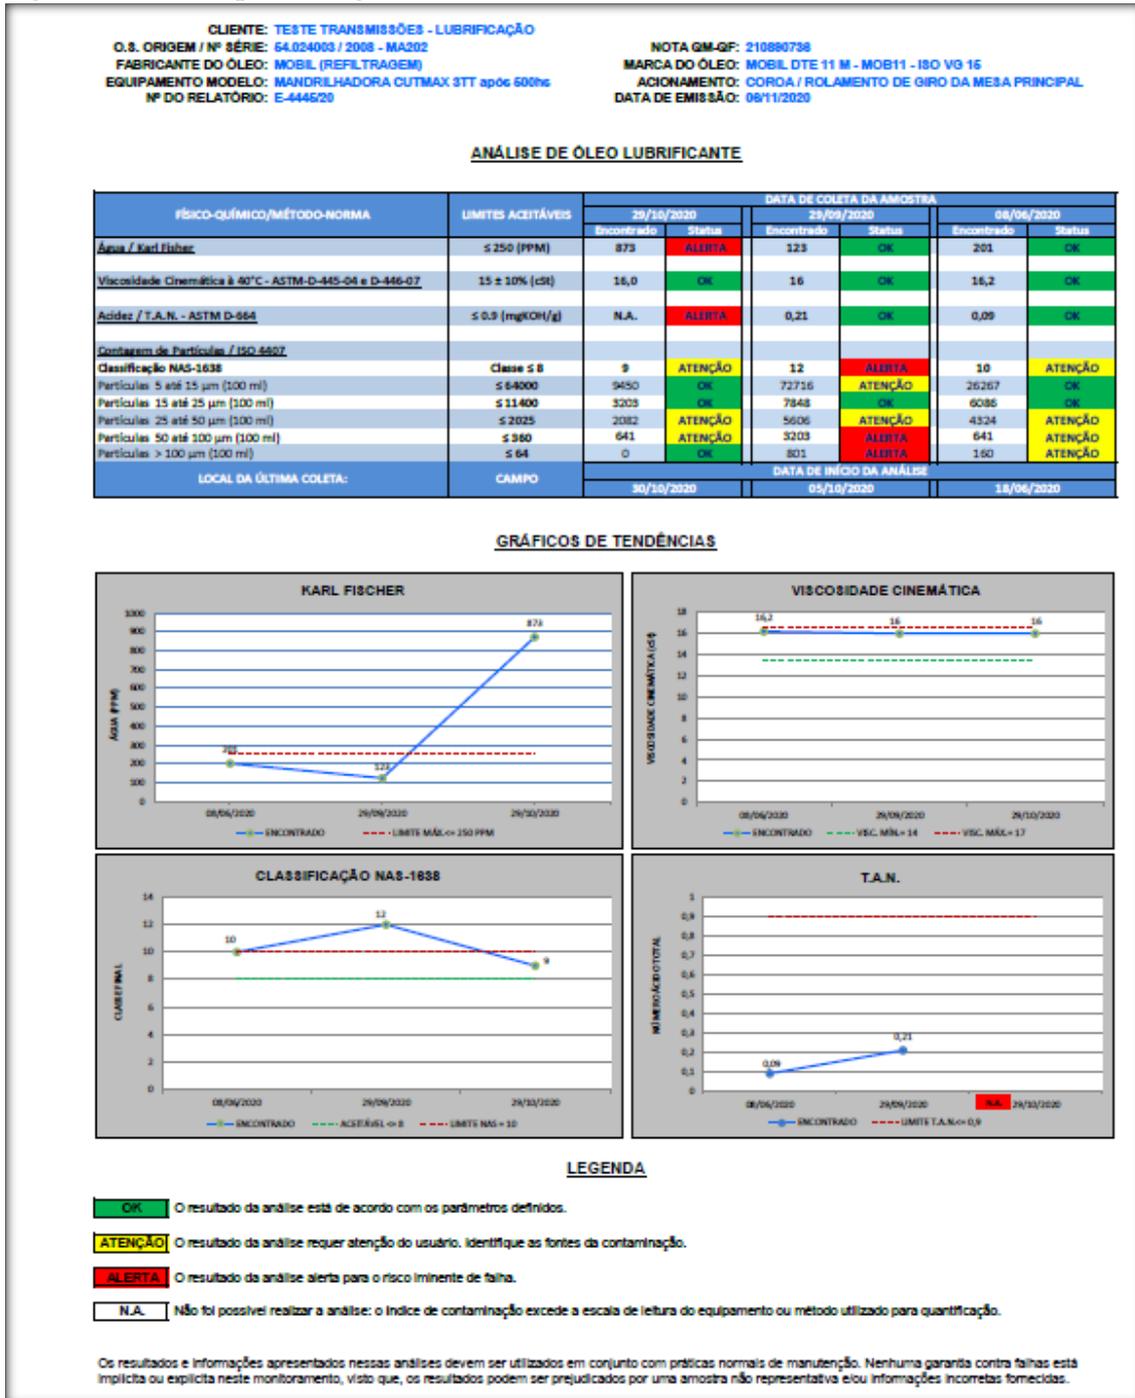
Figura 3 - análise pós-filtragem do óleo

Após 500 horas, foi colocado óleo novo, mas a análise apresentou partículas (figura 3) e foi necessário fazer uma filtragem para recuperar as características originais e melhorar as condições.

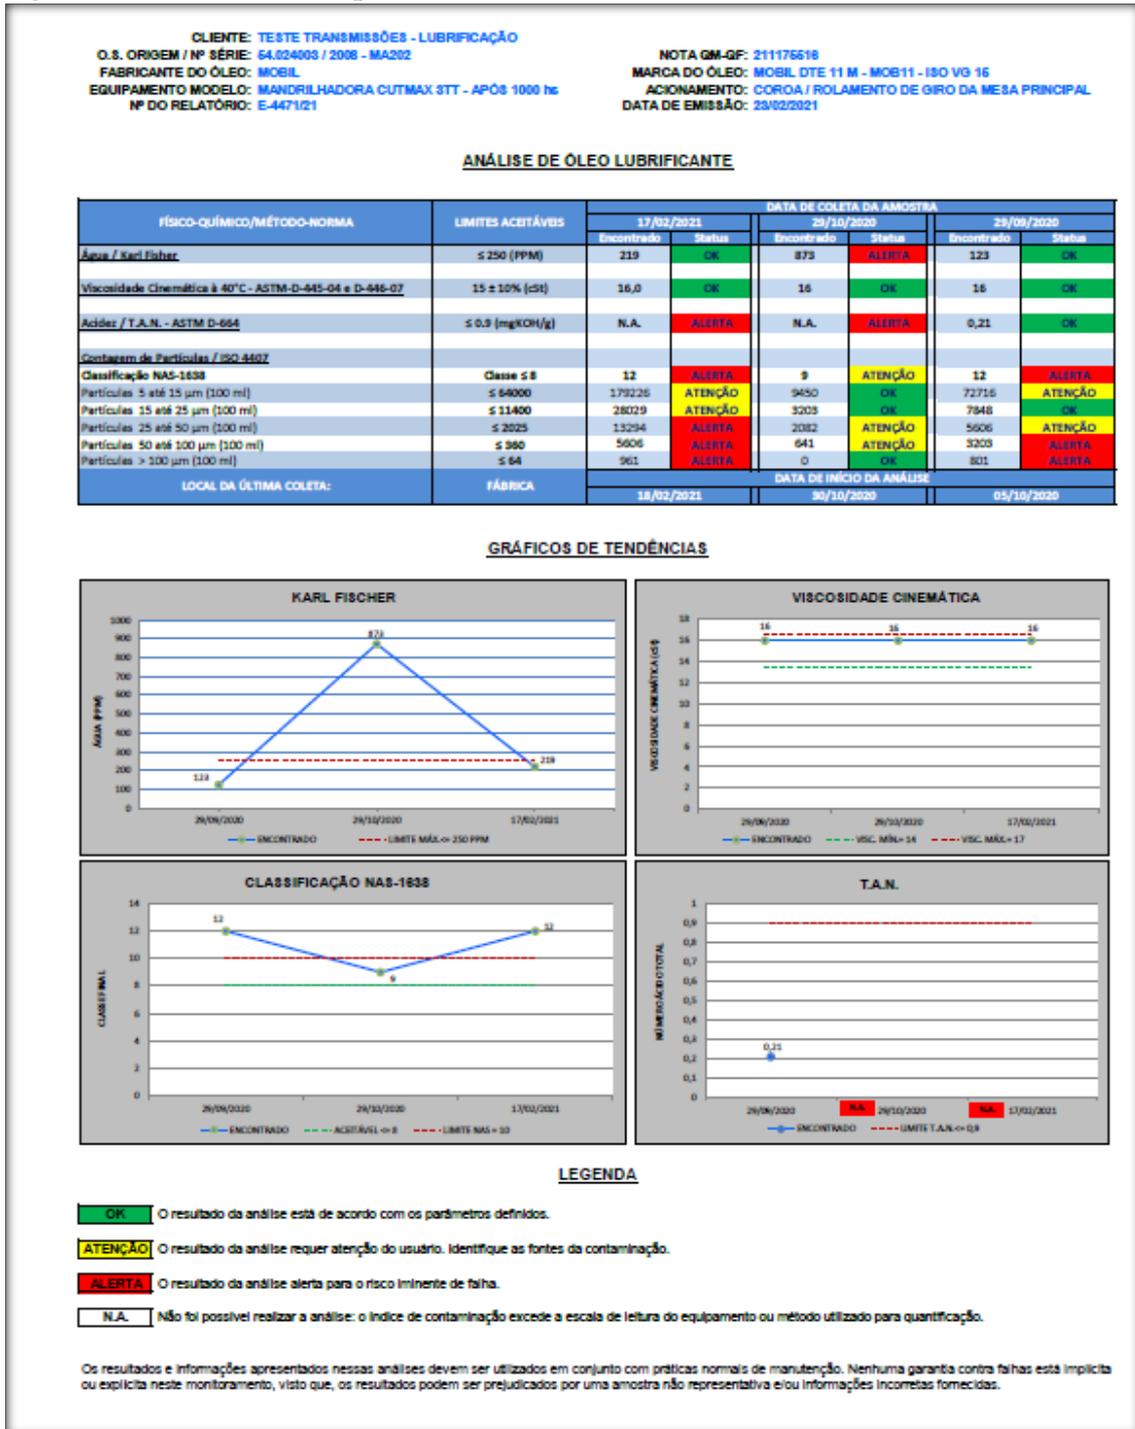
Figura 4 - análise do teste após 100 horas de uso do óleo

Após 1000 horas foi efetuada outra análise, ela apresentou partículas (figura 4), foi substituído e filtrado o óleo, mas não foi feita análise.
