## INFLUÊNCIA DA MICROESTRUTURA NAS PROPRIEDADES DE LIGAS USADAS EM EQUIPAMENTOS DE BRITAGEM E MOAGEM DE MINÉRIOS

*Influence of the microstructure on the properties of alloys used in ore crushing and grinding equipments*

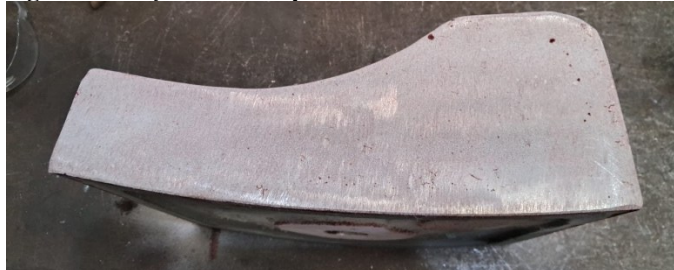
**Figura 1 - Peça fundida após retirada dos canais e massalotes**

Para a realização desse estudo foram fundidas quatro ligas no formato das peças utilizadas nos moinhos e britadores. As ligas foram fundidas na empresa Fundição Eduardo – SA, localizada em Santa Cruz de la Sierra, Bolívia. A Figura 1 mostra a peça fundida para as análises.
