**ESTUDO COMPARATIVO DE USINABILIDADE ENTRE OS AÇOS SAE 1045 E  
4340 RECUPERADOS COM SOLDA**

***COMPARATIVE STUDY OF MACHINABILITY BETWEEN STEELS SAE 1045 AND  
4340 RECOVERED WITH WELD***

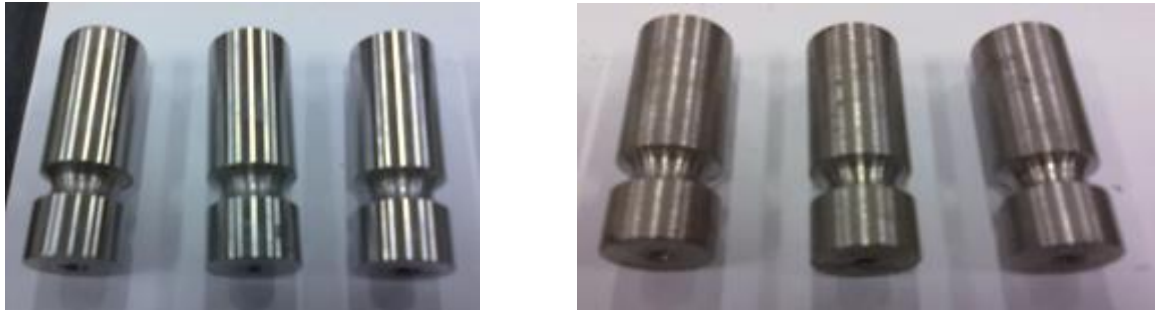
**Figura 3 - CPs produzidos para a realização dos ensaios**

Neste estudo foram fabricados 6 corpos de prova, sendo que 3 deles são de aço SAE 1045 e os outros de SAE 4340. Ficando denominados da seguinte forma: Peças 1,2 e 3 são de aço SAE 4340, as 4,5 e 6 são de aço SAE 1045, marcados individualmente por meio mecânico (puncionado), para que durante o processo as marcas não se apagassem.

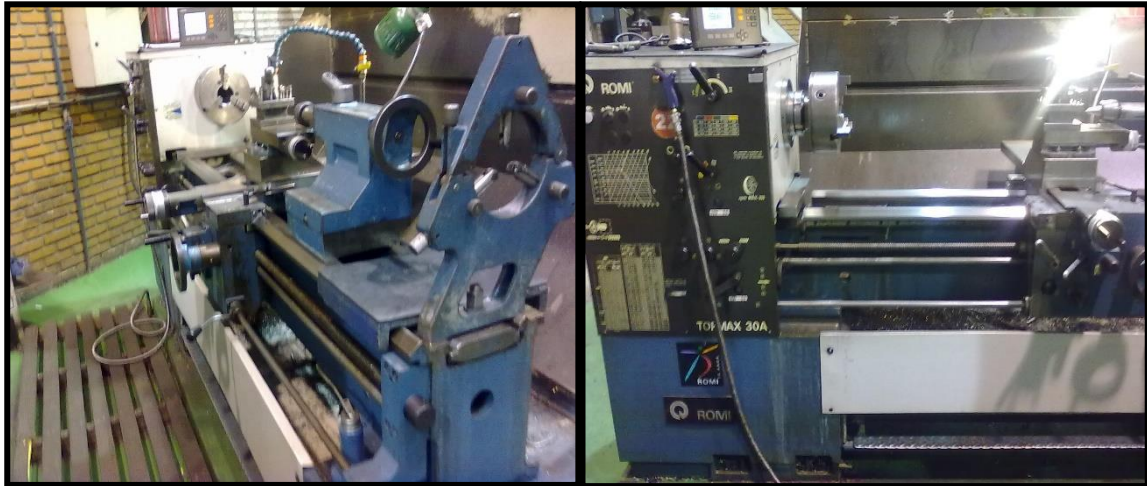
**Figura 4 - Torno horizontal universal**

utilizado um torno universal horizontal do modelo TORMAX 30, mostrado na Figura 4, fabricado pela ROMI S/A, no qual utilizou-se a pastilha citada.

Com parâmetros de corte calculados previamente de acordo com as informações dos materiais que foram utilizados são: A VC usada na usinagem de todos os corpos de prova foi 40 m/min, assim calculando o “n” em função da VC ficou em 510 rpm, com um avanço de 0,15 mm/v, usando refrigerante em todo o processo afim de diminuir o aquecimento causado pela usinagem. Foram usinados retirando 1 mm (no diâmetro) de cada passe, sendo realizados 4 passes, e verificado o desgaste da ponta, entre um passe e outro, registrando os resultados. A medição foi feita com o auxílio de uma lupa de aumento (8x), fabricada pela SANDIVIK, avaliando-se o desgaste, conforme apresentado na figura 5.

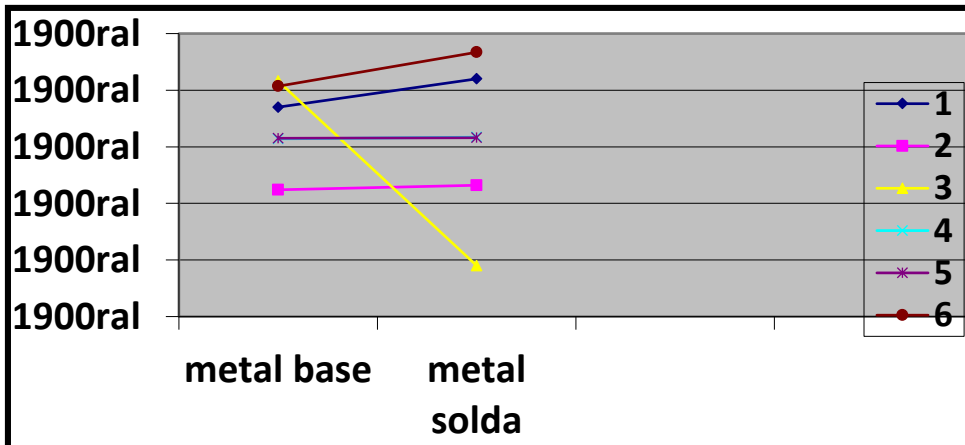
Figura 8 - Resultado da análise de rugosidade

E em todos os casos observados no relatório, o metal de base apresentou resultados menores que o metal de solda, exceto no CP 03 onde o aço ensaiado é pelas suas características de carbono equivalente alto e ter sido temperado e sem haver um pré nem um pós-aquecimento, pode ter ocasionado consequentemente uma dureza maior na região termicamente afetada pelo calor, dificultando o processo de usinagem. Esta região ficou acima das demais superfícies e com aspecto mais liso. Estes resultados foram colocados na figura 8, juntamente com os demais CPs para melhor observação.

Os resultados da análise de superfície por rugosidade foram medidos em uma escala Ra, ou seja, medidas pontuais em um espaço de 2,5 em 2,5 mm de comprimento com um total de 15 mm, e feito uma média de todos os resultados numa mesma amostra, tanto no metal de base quanto no metal de adição juntamente com sua ZTA.
