## ANÁLISE DE FALHA EM TUBO RETO UTILIZADO EM TROCADOR DE CALOR APLICADO NA INDÚSTRIA SUCROALCOOLEIRA

### *FAILURE ANALYSIS OF A HEAT-EXCHANGE TUBE APPLIED IN THE SUGAR- ALCOHOL INDUSTRY*

O presente trabalho apresenta a análise de falha realizada para um componente utilizado em caldeiras e superaquecedores de uma indústria do setor sucroalcooleiro. O componente analisado foi um tubo reto, fabricado com o aço ASTM A178 Gr. A, localizado na região da fornalha, revestido por concreto refratário e posicionado frente ao tubulão de lama de uma caldeira aquatubular. A escolha de materiais cuja destinação são componentes que operam em alta pressão deve ser feita de acordo com o código ASME Seção II (MALEK *et al.*, 2007).

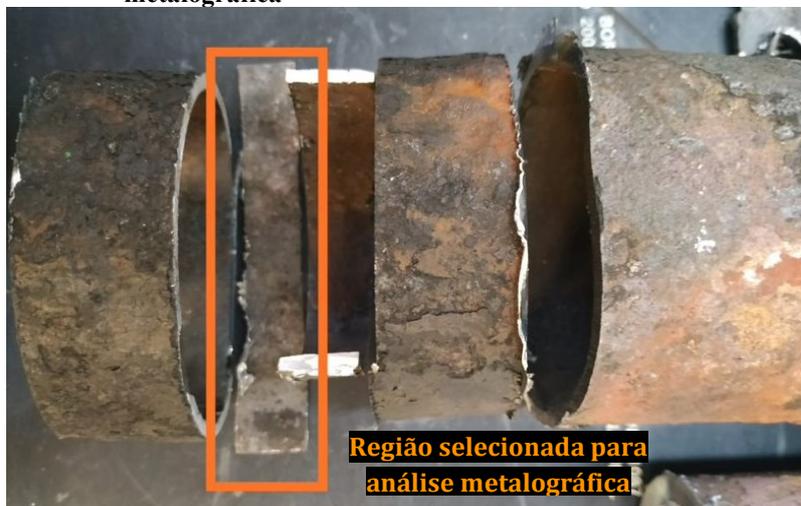
Figura 2 - Região onde foi retirada a amostra para realização da análise metalográfica

A Figura 2 apresenta a região onde foram retiradas as amostras para a realização da análise metalográfica.

A partir das medições da espessura da parede do tubo, pode-se observar acentuada diminuição com redução da ordem de 27%, quando comparado a espessura original (3,40mm), provavelmente causada pelo processo de erosão, corrosão ou oxidação, o que leva ao aumento de tensão.

Ações corretivas tais como telhas de proteção, aplicação de revestimento térmico protetor pode ser feita para reduzir a taxa de redução de espessura da parede do tubo causada por corrosão, oxidação ou erosão.
