INFLUÊNCIA DO MEIO DE RESFRIAMENTO NO TRATAMENTO TÉRMICO DE TÊMPERA, NAS PROPRIEDADES DO AÇO DOMEX 700MC

INFLUENCE OF THE COOLING MEDIUM ON TEMPERING HEAT TREATMENT ON THE PROPERTIES OF DOMEX 700MC STEEL

Silvio Santos de Jesus^I
 Alessandro Fraga Farah^{II}
 Maria Aparecida Bovério^{III}
 Solange Pereira dos Santos Farah^{IV}
 Marcia Aparecida Gomes^V

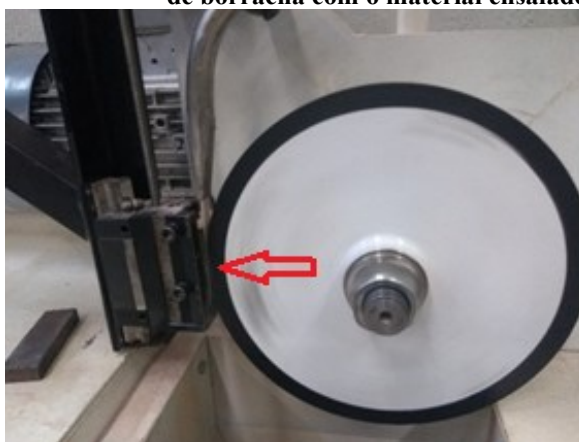
A fotografia 1, mostra o detalhe da roda de borracha em contato com o abrasivo e a amostra, durante o ensaio. A seta indica onde o corpo de prova é colocado.

Fotografia 1 – Detalhe do contato da areia e da roda de borracha com o material ensaiado

Para o ensaio de desgaste, foi utilizado o abrasômetro tipo Roda de Borracha, que é uma máquina projetada para a realização de ensaios de desgaste abrasivo com partículas soltas com base a norma ASTM G65. O equipamento possui um silo para armazenamento do abrasivo, um motor de indução, um tambor ranhurado, um inversor de frequência conectado a um motor de 0,7 kW, uma caixa de redução com relação de transmissão de 10/1, um braço de alavanca e anilhas com deferentes massas. O ensaio consiste em pressionar uma amostra contra um disco de aço revestido com borracha sob alimentação constante de um fluxo abrasivo, que neste caso foi utilizado areia, com granulometria de 212 a 250 μ m, para executar os ensaios das 3 amostras do aço Domex700 (FIGUEIREDO NETO, 2017).

Nos ensaios foram utilizadas as 3 amostras do aço Domex700, onde cada amostra foi ensaiada por 12 minutos, sendo que a cada 4 minutos, a amostra era retirada e pesada numa balança de precisão, para medir o quanto de massa que o material tinha perdido.

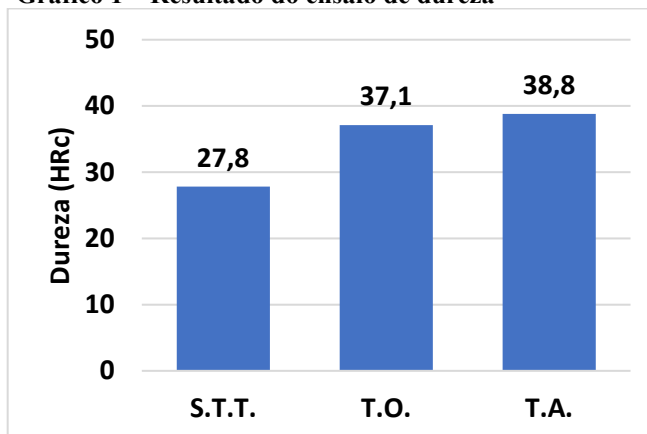
O gráfico 1 apresenta a média obtida pelos resultados do ensaio de dureza.

Gráfico 1 – Resultado do ensaio de dureza

A amostra sem tratamento térmico (S.T.T.) apresentou uma dureza média de 27,8HRC dentro da especificada comercialmente. A dureza da amostra temperada em óleo (T.O.) ficou com 37,1 em média e a amostra temperada em água (T.A.) com 38,8HRC. Os valores encontrados na têmpera com diferentes meios de resfriamento, água e óleo, ficaram proporcionais à velocidade de resfriamento de cada meio, ou seja, a água resfria mais rápido que o óleo e apresentou uma maior dureza.

Em relação às durezas obtidas, as amostras tratadas tiveram um aumento da condição de como recebida para tratadas termicamente. Entre as amostras tratadas em água e óleo não foi verificado um aumento significativo da dureza, ficou menos que 5% de variação.

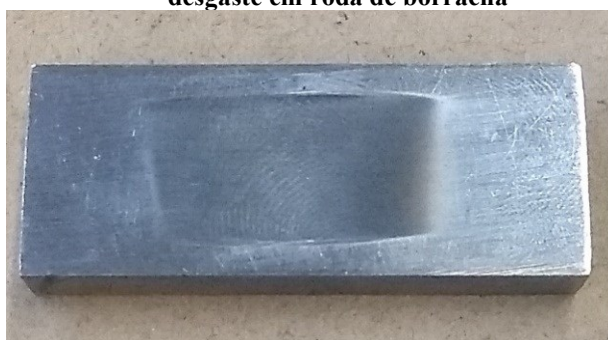
A fotografia 2 mostra o aspecto da amostra após o ensaio de desgaste.

Fotografia 2 – Aspecto da amostra S.T.T. após ensaio de desgaste em roda de borracha

Nota-se na fotografia 2 o aprofundamento da área na qual a roda de borracha, sob força aplicada e em presença de um fluxo de areia, deixou na amostra.

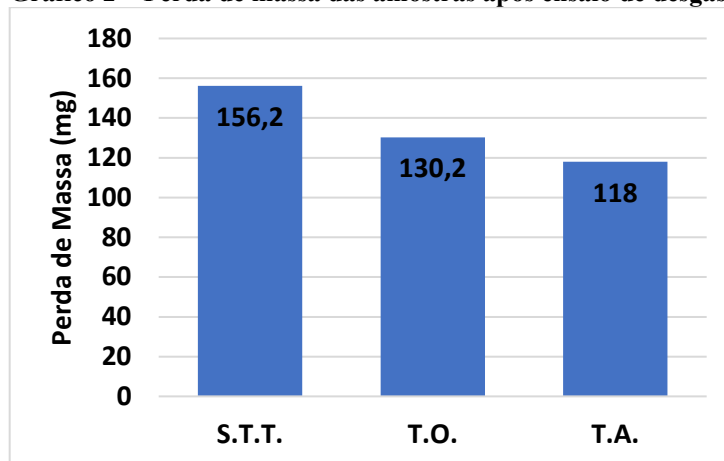
A gráfico 2 apresenta os resultados de desgaste na roda de areia.

Gráfico 2 – Perda de massa das amostras após ensaio de desgaste

Nota-se que a maior perda de massa foi para a amostra sem tratamento térmico e a menor perda foi para a amostra com têmpera em água. A amostra temperada em óleo ficou entre as duas. Esse resultado confirma que para uma maior dureza a perda de massa é menor, ou seja, a perda de massa aumenta à medida que se diminui a dureza do material.

Os ensaios de desgaste ficaram proporcionais às durezas das amostras, ou seja, para menores durezas maiores perdas de massa. Entretanto, os resultados também não foram significativos, aproximadamente 10% de diferença, quando comparados com as durezas obtidas.
