ESTIMATIVA DA POTÊNCIA DE UM TORNO MECÂNICO E FALHAS OCORRENTES

ESTIMATION OF THE POWER OF A MECHANICAL LATHE AND FAILURES OCCURRING

Timóteo dos Santos – timoteosantos2410@gmail.com
Estudante do Curso Superior de Tecnologia em Mecânica: processos de soldagem
Faculdade de Tecnologia (FATEC) – Sertãozinho – SP – Brasil

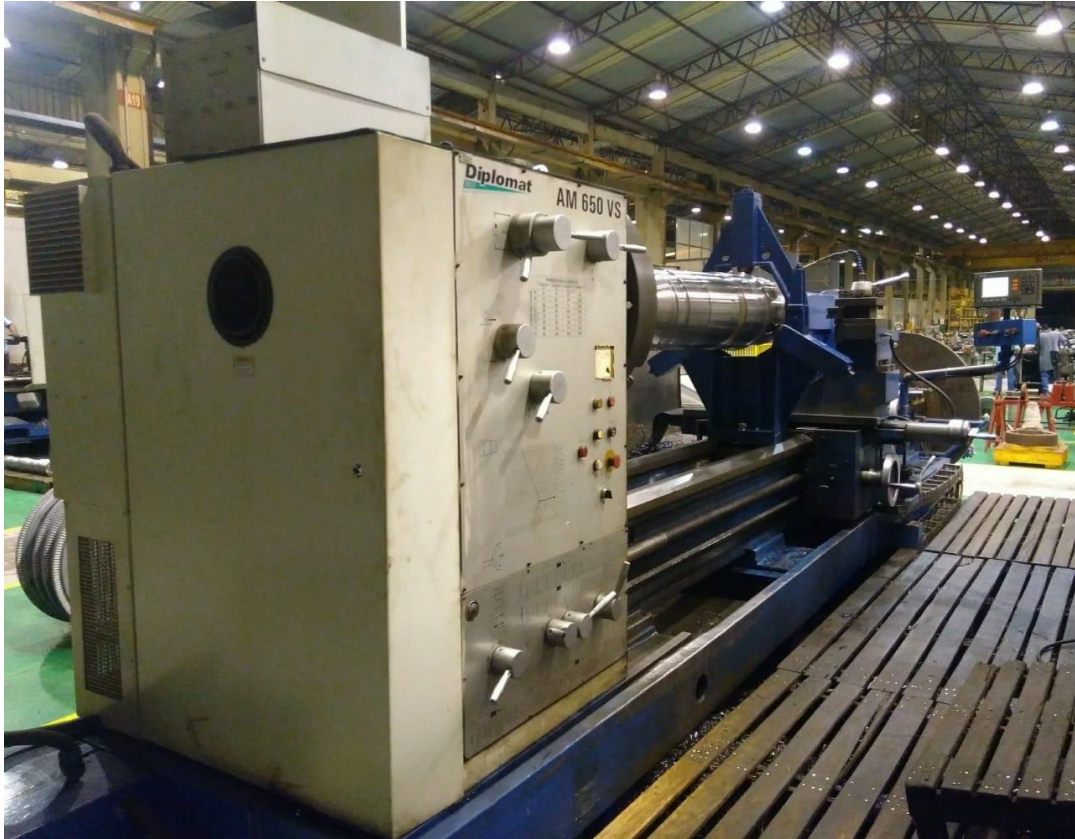
Fotografia 1 – torno *Diplomat* Nardini - AM 650

Foram realizados experimentos em um torno *Diplomat* Nardini - AM 650, com sua capacidade de trabalho entre pontas 4.500 x 1.300 mm, com a cava do torno de 1.500 mm x 280 mm, e a usinagem que passa por cima do carro é de 1.050 mm. Para se ter a conclusão de que consiga usinar em um passe de torneamento usando a capacidade de potência máxima do torno foi utilizada uma barra de aço forjada SAE 4340 L de diâmetro de 400 mm e comprimento 1.300 mm, sabendo também que a potência máxima do torno é de 30CV. Utilizou-se, ainda, uma pastilha da marca ISCAR de aço rápido CNMM 160612 com especificação de usinagem tanto para aço carbono quanto para ferro fundido, velocidade de corte ($V_c=150-350$ m/min), avanço ($F_n=0.3-0.6$ mm/rev), profundidade de corte ($A_p=2.00-8.00$ mm). As fotografias 1, 2 e 3 apresentam o torno objeto de investigação desta pesquisa.
