ANÁLISE DAS PROPRIEDADES MECÂNICAS E MICROESTRUTURAIS DO AÇO INOX DUPLEX SUBMETIDO A PROCESSOS DE SOLDAGEM

ANALYSIS OF THE MECHANICAL AND MICROSTRUCTURAL PROPERTIES OF DUPLEX STAINLESS STEEL WHEN SUBMITTED AT DIFERENT WELDING PROCESSES

Simoni Maria Gheno^I
 Felipe do Nascimento Gonçalves^{II}
 Jeferson de Oliveira^{III}
 Maria Aparecida Bovério^{IV}

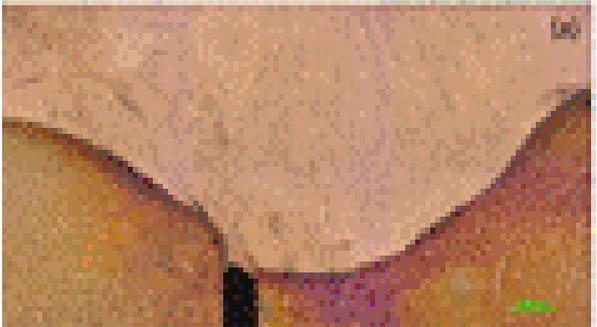
Figura 1a - Panorâmica do Cordão de Solda/ Metal base (50x objetiva)

A caracterização microestrutural das amostras de todos os processos de soldagem estão apresentadas na Figura 1, que mostra as imagens do processo de soldagem a arco elétrico com eletrodo revestido não tratado.

A caracterização microestrutural tornou possível analisar os defeitos apresentados nas zonas fundidas, zonas termicamente afetadas e metal base de todos os cordões de solda, tal como apresenta a literatura (BRACARENSE, 2000; CALLISTER, 2014). Em todas as amostras houve falta de fusão e penetração do cordão de solda, devido aos parâmetros utilizados nos processos de soldagem. Também foi constatada a presença de poros em todas as amostras, porém não é possível correlacionar sua causa diretamente com os processos de soldagem, pois existe uma quantidade relativa de poros no metal base, possivelmente gerados na manufatura do material. Em ambos os processos de soldagem não ocorreu a presença de trincas, mordeduras e sobreposição.

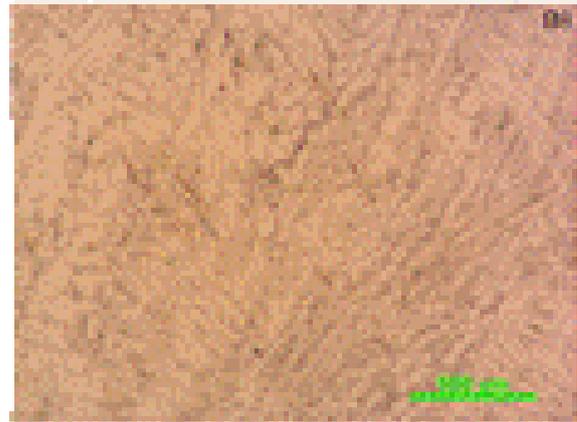
Figura 1b - Zona de difusão (200x objetiva)

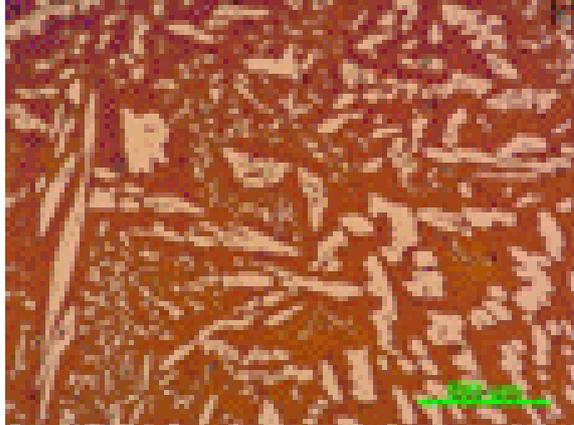
Figura 1c - Zona Termicamente Afetada (200x objetiva)

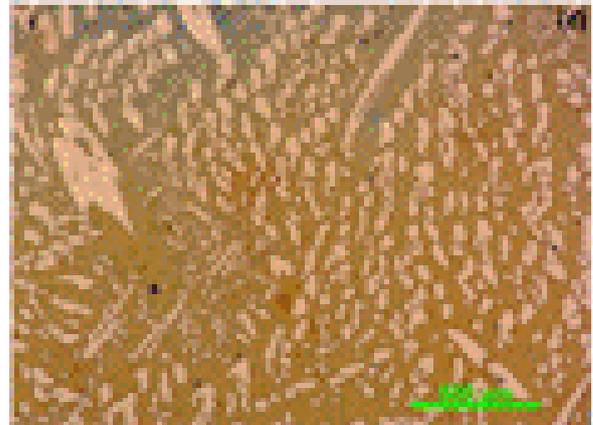
Figura 1d - Metal Base (200x objetiva). Ataque: Behara modificado

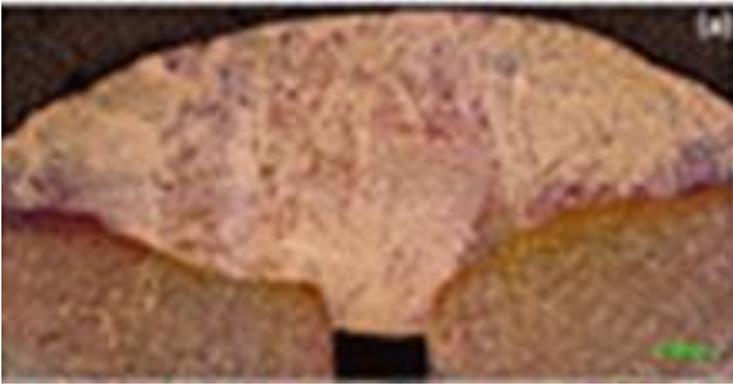
Figura 2a -Panorâmica do Cordão de Solda/ Metal base (50x objetiva)

A Figura 2 mostra as imagens do processo de soldagem a arco elétrico com eletrodo revestido tratado termicamente.

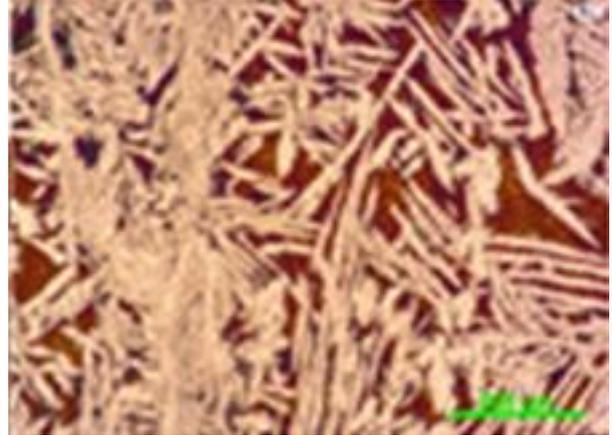
Figura 2b - Zona de difusão (200x objetiva)

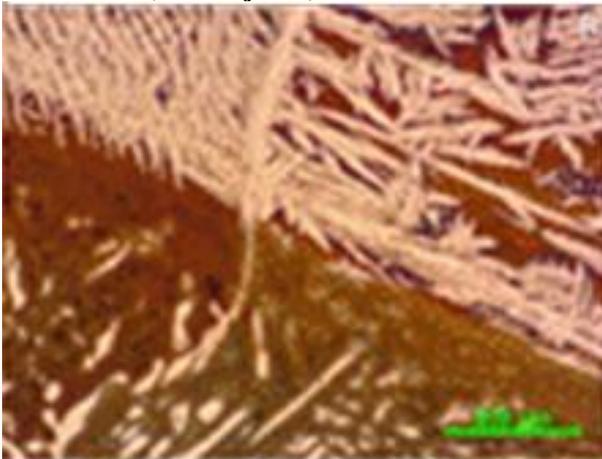
Figura 2c - Zona Termicamente Afetada (200xObjetiva)

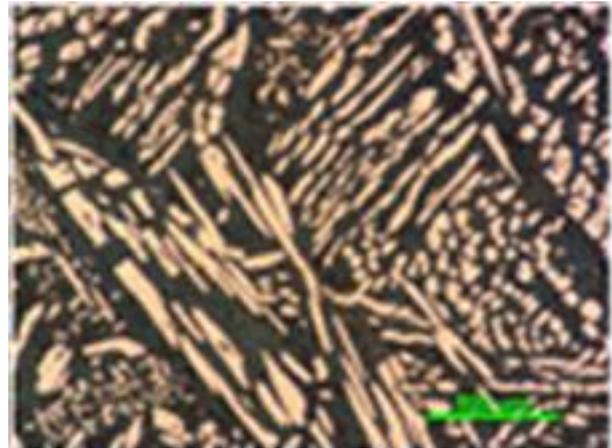
Figura 2d - Metal Base (200x objetiva). Ataque: Behara modificado

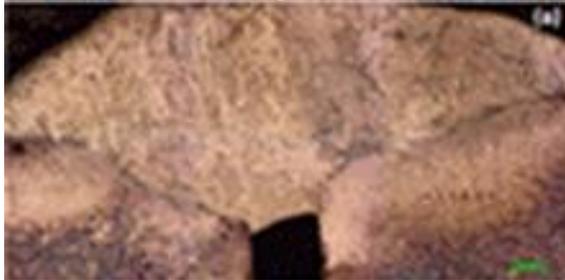
Figura 3a - Panorâmica do Cordão de Solda/ Metal base (50x objetiva)

As Figura 3 e 4 tratam das imagens microestruturais referentes ao processo de soldagem MIG no corpo de prova do AID. A Figura 3 apresenta a microestrutura do corpo de prova do AID sem tratamento térmico enquanto a Figura 4 mostra a microestrutura dele após tratado termicamente.

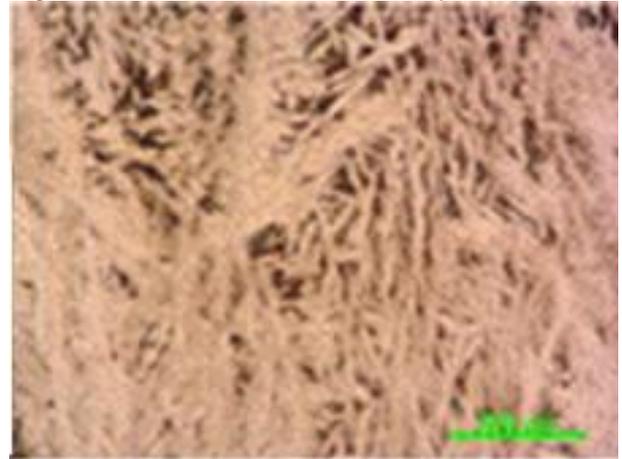
Figura 3b - Zona de difusão (200x objetiva)

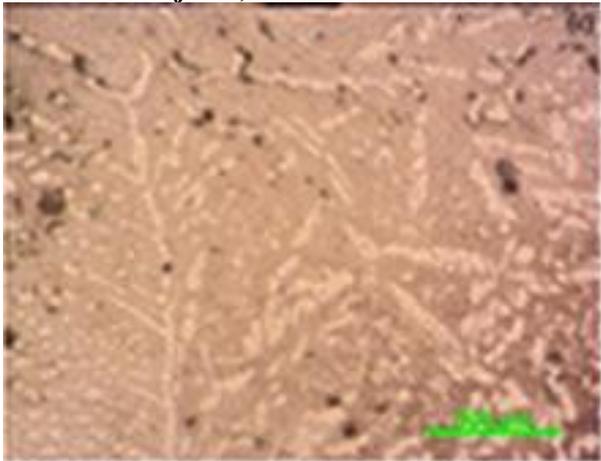
Figura 3c- Zona Termicamente Afetada (200x objetiva)

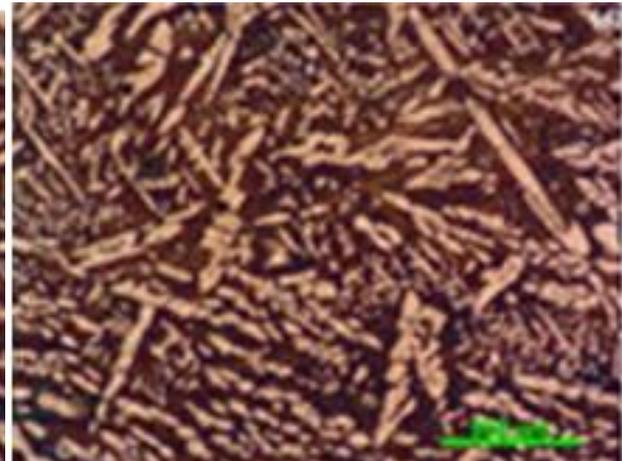
Figura 3d - Metal Base (200x objetiva). Ataque: Behara modificado.

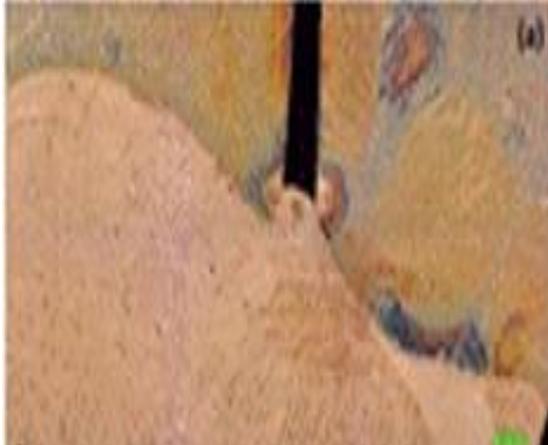
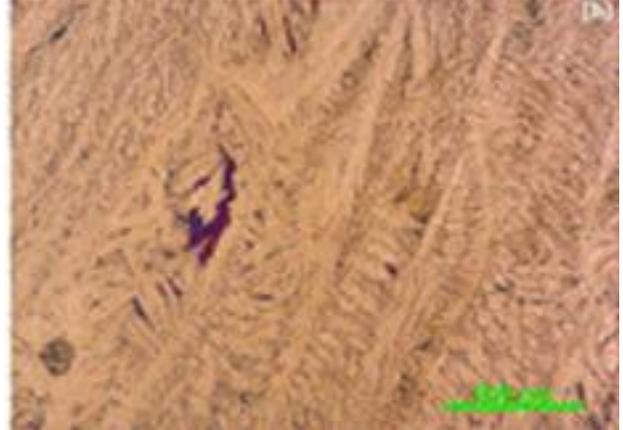
Figura 4 - Microestrutura da amostra soldada pelo processo MIG, tratado termicamente.

Figura 4a - Panorâmica do Cordão de Solda/Metal base (50x objetiva) **Figura 4b - Zona de difusão (200x objetiva)**

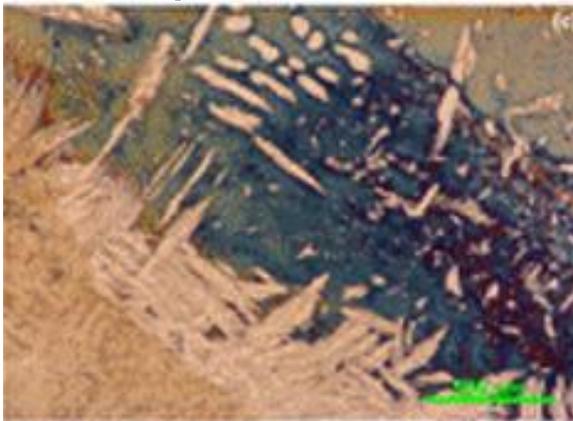
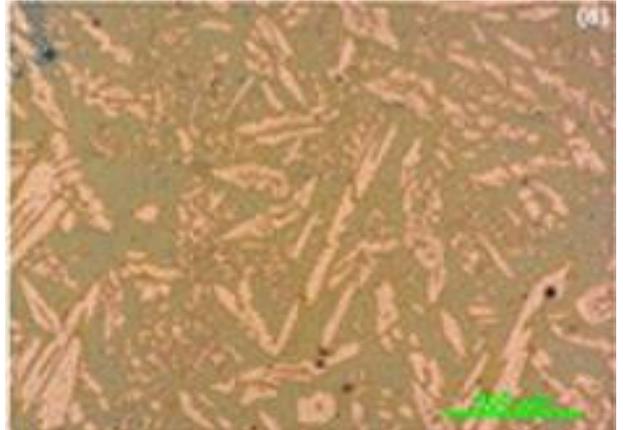
Figura 4c- Zona Termicamente Afetada (200x objetiva)

Figura 4d - Metal Base (200x objetiva). Ataque: Behara modificado.

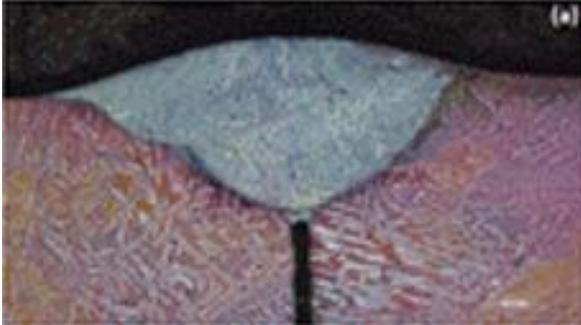
**Figura 5a - Panorâmica do Cordão de Solda/
Metal base (50x objetiva)**

A Figura 5 apresentadas as imagens do processo de soldagem TIG no corpo de prova do AID não tratado termicamente e a Figura 6 mostra as imagens microestruturais após o processo de soldagem TIG tratado termicamente.

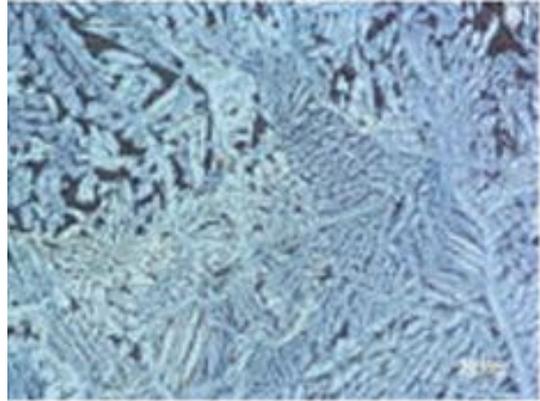
Figura 5b - Zona de difusão (200x objetiva)

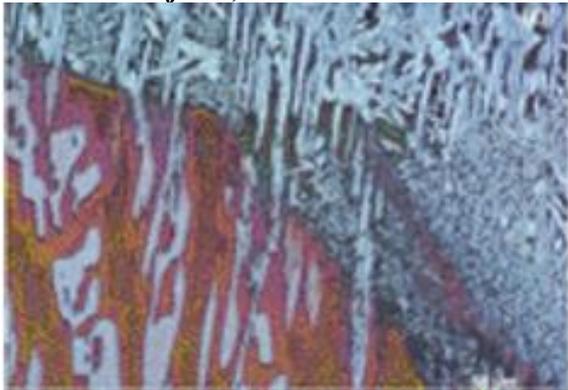
**Figura 5c- Zona Termicamente Afetada (200x
objetiva)**

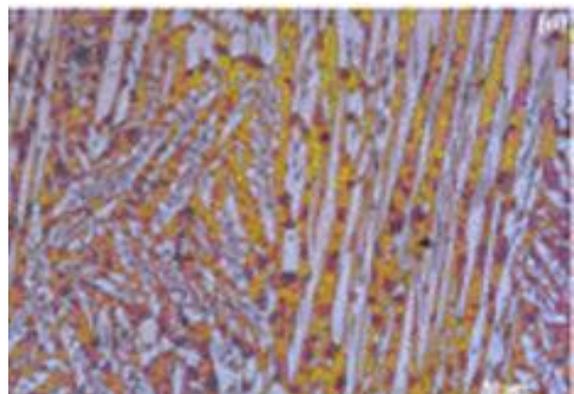
**Figura 5d - Metal Base (200x objetiva). Ataque:
Behara modificado**

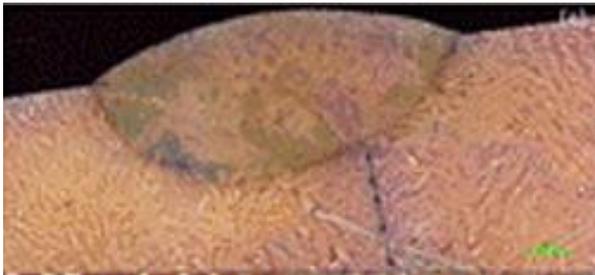
Figura 6a - Panorâmica do Cordão de Solda/ Metal base (50x objetiva)

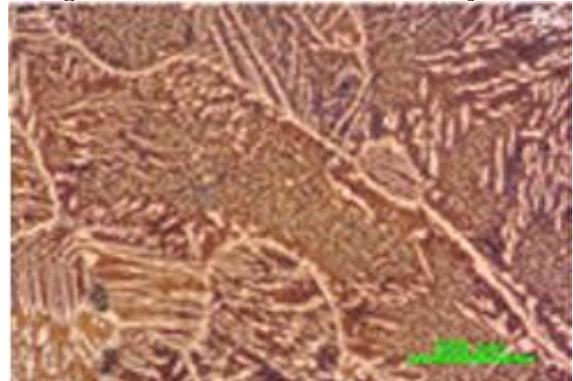
Figura 6b - Zona de difusão (200x objetiva)

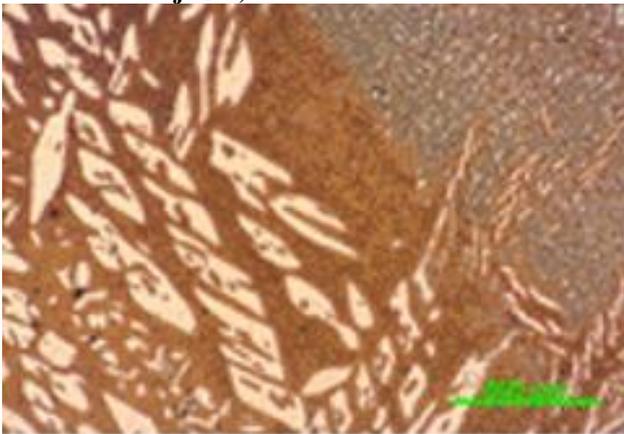
Figura 6c - Zona Termicamente Afetada (200x objetiva)

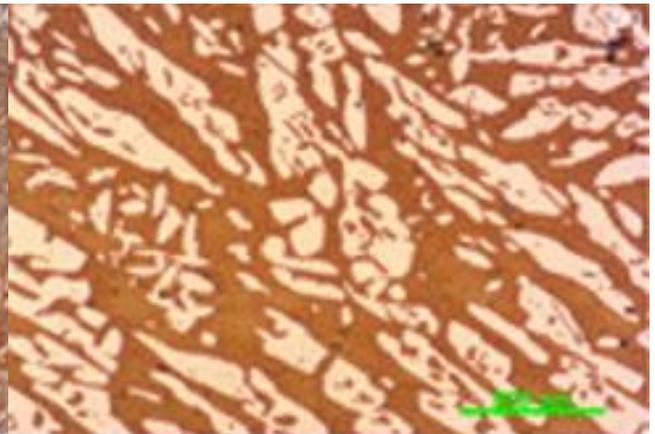
Figura 6d - Metal Base (200x objetiva).Ataque: Behara modificado
