ESTUDO PARA REDUÇÃO DE CUSTOS E OTIMIZAÇÃO DO PROCESSO DE PINTURA DE COMPONENTES INDUSTRIAIS DA EMPRESA “CEI”

STUDY FOR COST REDUCTION AND OPTIMIZATION OF THE PAINT PROCESS OF INDUSTRIAL COMPONENTS OF THE "CEI" COMPANY

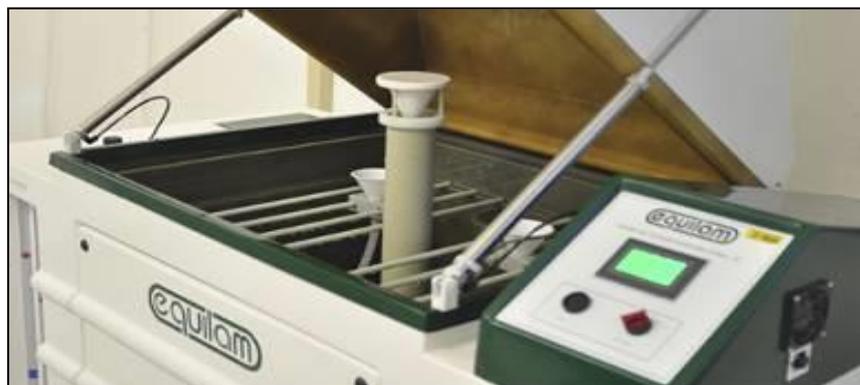
Foto 1 - Câmara de ensaio de corrosão de névoa salina

O teste de nevoa salina (Salt Spray) é uma simulação dos efeitos de uma atmosfera marítima em diferentes metais com ou sem camadas protetoras. Basicamente, o procedimento de ensaio por névoa salina envolve a pulverização de uma solução salina sobre as amostras testadas, sendo feito em uma câmara com temperatura controlada e utiliza-se uma solução de 5% de sal (cloreto de sódio – NaCl) que fica sendo constantemente pulverizada no interior da câmara a uma pressão de 0,8 a 1,2 Kgf/cm². As amostras testadas são inseridas na câmara, e então, a solução salina é pulverizada como uma fina névoa sobre as amostras. A temperatura dentro da câmara é mantida constante à 35°C, e a pulverização é contínua sobre as amostras que ficam constantemente úmidas e sujeitas à corrosão (EQUILAM, 2019).

O ensaio descrito é especificado pela ASTM B117 e os óxidos formados, que são produzidos na corrosão, são avaliados, e a duração do ensaio depende da expectativa da resistência à corrosão do revestimento, sendo que enquanto houver camada de proteção, haverá pulverização de névoa. A corrosão pode ter influência de fatores externos, sendo preciso muita cautela para avaliar a expectativa de vida de um revestimento. O ensaio de Salt Spray é muito popular, barato, padronizado, e bastante utilizado. A foto 1 apresenta uma câmara de ensaio de corrosão de névoa salina (*Salt Spray*).

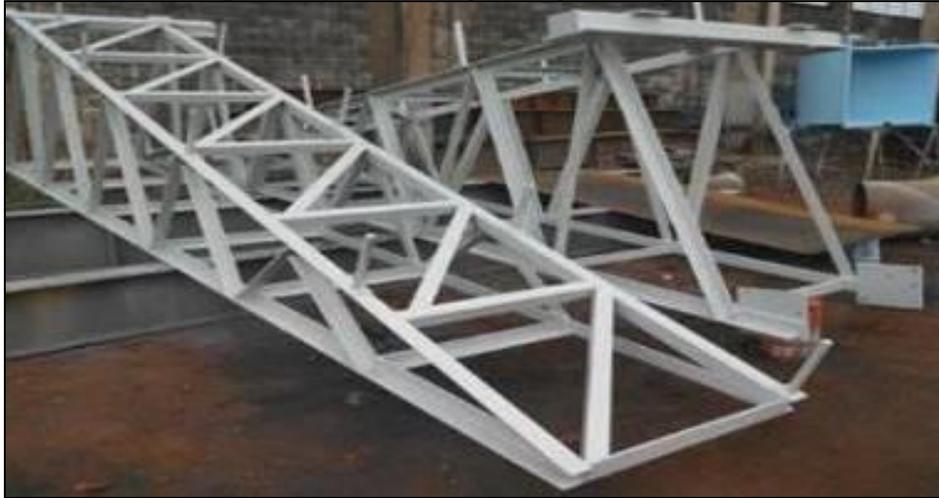
Foto 2 - Estrutura para tratamento de água e esgoto com pintura não satisfatória

Para este estudo, foi usado como exemplo um equipamento fabricado para uma empresa de tratamento de água e esgoto, como pode ser visto na Figura 2. Após a fabricação, a peça foi encaminhada à empresa prestadora de serviços de jateamento e pintura. Os dados para pintura foram enviados juntos com a quantidade de tinta previamente calculada e comprada.

No entanto, a peça retornou à CEI com espessuras mais baixas do que foi solicitado, o que levou a ser feito novamente o jateamento (para retirada da tinta), e a repintura da peça, além das tintas, que foram usadas o dobro do que foi considerado no orçamento.

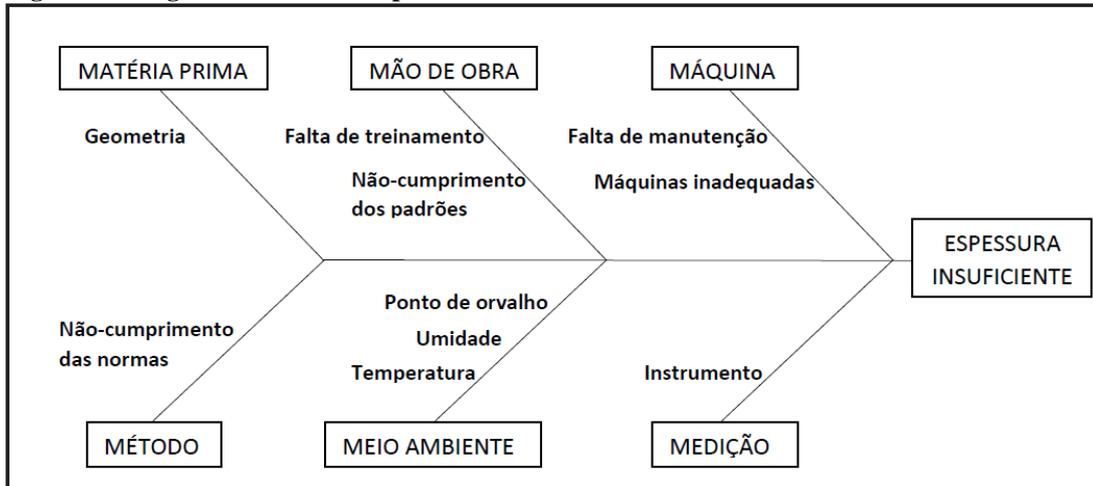
Figura 1 - Diagrama de Ishikawa para estudo causa-efeito das camadas de tinta insuficientes

Por esse motivo, e devido à grande quantidade de equipamentos apresentando espessuras de camadas de tinta muito finas, que foram observadas durante a visita, resolveu-se fazer um estudo mais aprofundado de causas e soluções aplicando-se o diagrama de Ishikawa, apresentado na Figura 1, procurando-se relacionar as causas com os efeitos. Desta forma, levantou-se as possíveis causas que geraram os resultados indesejados da pintura das peças em camadas inferiores e do alto consumo das tintas. Os aspectos levantados no diagrama, estão descritos em maiores detalhes nos subitens que seguem.

Todas as causas levantadas influenciam na ocorrência dos defeitos, mas as maiores influências nas espessuras insuficientes das camadas estão relacionadas à matéria-prima e à mão de obra. As outras causas levantadas influenciam diretamente elevando os custos e os prazos, visto que os equipamentos utilizados dobram a perda de tinta, e o prazo é em função do tempo. Por ser uma cabine aberta, só é possível realizar trabalhos com o clima favorável.

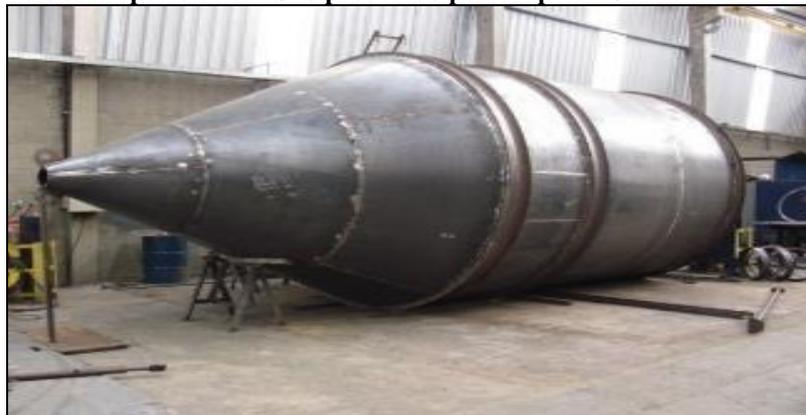
Foto 3 - Aspecto de um Silo produzido pela empresa CEI

O perfil de fabricação CEI abrange muitas áreas, sendo elas: açúcar e etanol, bens e capital, carcaças, energia, mineração, óleo e gás, siderurgia, sucroalcooleira, e ventiladores e dutos. Assim, a maior parte dos equipamentos que são fabricados pela CEI possuem perfil com muitas abas, cantos vivos, quinas e frestas, o que exige muita atenção e habilidade do jatista e do pintor. O foco da maior parte das empresas de caldeiraria da região de Sertãozinho é a sucroalcooleira, e sendo assim, as empresas que prestam serviços de jateamento e pintura seguem o mesmo perfil, e assim nos leva a comparar o grau de dificuldade de pintar um Silo, que é utilizado em indústrias de açúcar e etanol, com a dificuldade muito superior de se pintar uma estrutura, que é utilizada para bens e capital, como mostram as Fotos 3 e 4.

Nota-se que o silo possui apenas alguns anéis em torno do seu diâmetro, que forma apenas algumas arestas na peça, e o restante é totalmente liso, sem muitos detalhes que possam dificultar a pintura e o jateamento. Já na estrutura, observa-se que há muitas arestas, e muitas áreas que são de difícil acesso, o que exige maior cuidado e habilidade do operador. O jateador, percebendo que não é possível jatear certas áreas, deve lixar estas áreas da peça. Os cordões de solda também precisam de atenção especial, fazendo o pintor pintar as arestas com pincel e depois aplicar a tinta com a pistola convencional nas demais áreas ao redor.

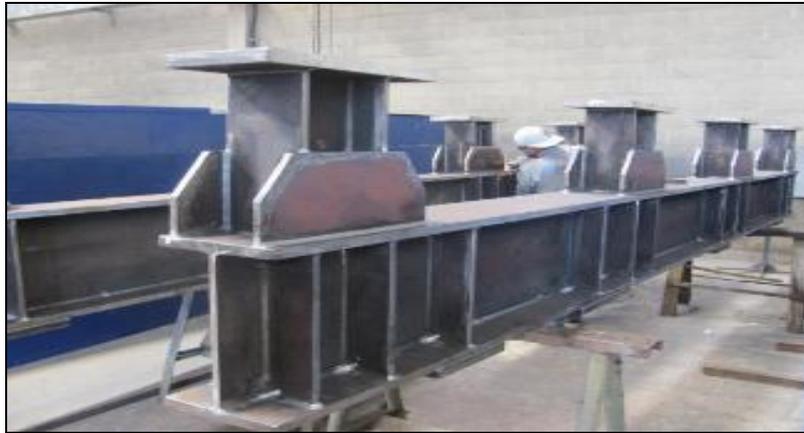
Foto 4 - Aspecto de Estrutura produzida pela empresa CEI

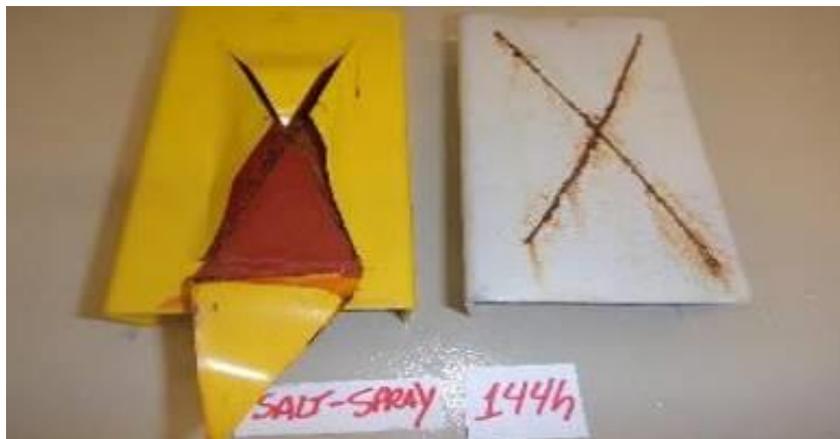
Foto 5 - Penetração dos corpos de prova CP1 e CP2 após 144h Salt-Spray

As amostras CP1 e CP2 que foram jateadas com granalhas finas, resultaram em uma rugosidade de média a baixa, o que não promove uma boa ancoragem mecânica, facilitando o deslocamento da camada de tinta. Sabe-se que, nestas condições, é inviável a aplicação do método de camada baixa de tinta, pois para este perfil de jateamento já é recomendado o uso de camadas finas de tinta.

CP	Penetração Máx. após 500h (Especificado)	Penetração Após 144h Salt-Spray	Penetração Após 500h Salt-Spray	Situação
CP1	Máx 5mm	Desplaque de mais de 30mm	Desplaque total da tinta	Reprovado
CP2	Máx 5mm	Penetração de 3 a 5mm	Desplaque total da tinta	Reprovado
CP3	Máx 5mm	0,5 a 1 mm	1 a 3 mm	Aprovado
CP4	Máx 5mm	1 a 2 mm	3 a 4 mm	Aprovado

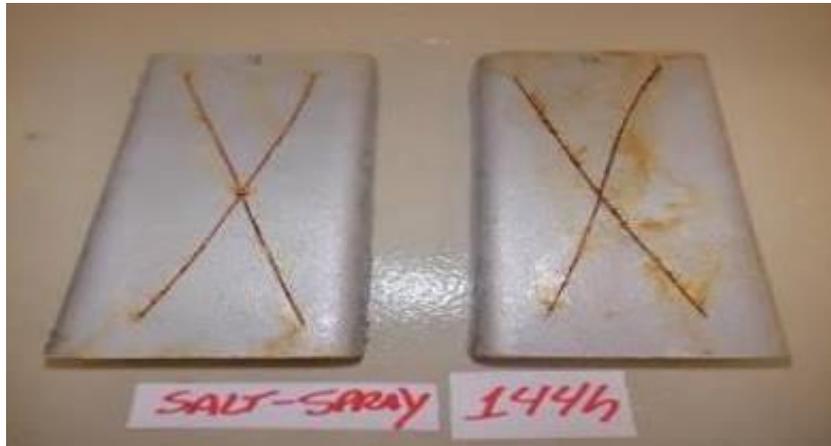
Foto 6 - Penetração dos corpos de prova CP3 e CP4 após 144h Salt-Spray

Para as amostras CP3 e CP4, será viável aplicar camadas baixas de tinta, pois como visto, os corpos de prova foram aprovados no teste, atendendo aos requisitos mínimos da penetração conforme norma, o que nos mostra que este método se torna uma opção para reduzir os custos. Neste caso, o material foi jateado com granalhas mais grossas, que produz uma rugosidade alta a média, e promove boa ancoragem mecânica e boa fixação da tinta, independentemente da espessura da camada. A avaliação visual das amostras e as medidas da penetração à partir do corte em “X” dos corpos de prova foram realizadas após 144 (parcial) e 500 horas de testes, e estão apresentados nas Fotos 5, 6, 7 e 8. Na Tabela 3, apresenta-se todos os resultados das medidas de penetração e deslaque da tinta após 144h e 500h de salt-spray.

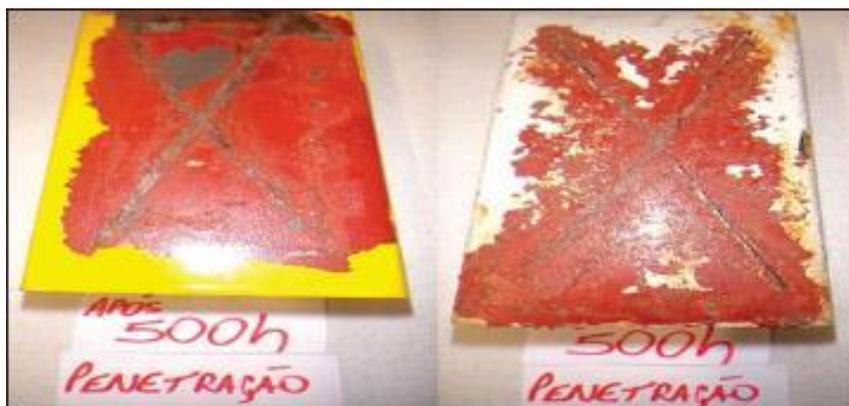
Foto 7 - Penetração dos corpos de prova CP1 e CP2 após 500h Salt-Spray

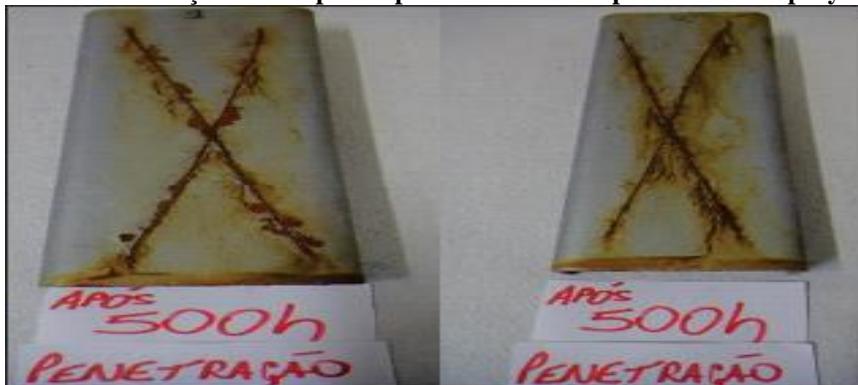
Foto 8 - Penetração dos corpos de prova CP3 e CP4 após 500h Salt-Spray
